Ministerio  
de Vivienda, Construcción  
y Saneamiento

**PRODUCTO 02:**

**ESTUDIO DE MICROZONIFICACIÓN SÍSMICA Y ANÁLISIS DE RIESGO EN LA ZONA DE ESTUDIO, UBICADA EN LA MUNICIPALIDAD DISTRITAL DE SANTIAGO DE SURCO**

**ESTIMACIÓN DEL RIESGO**

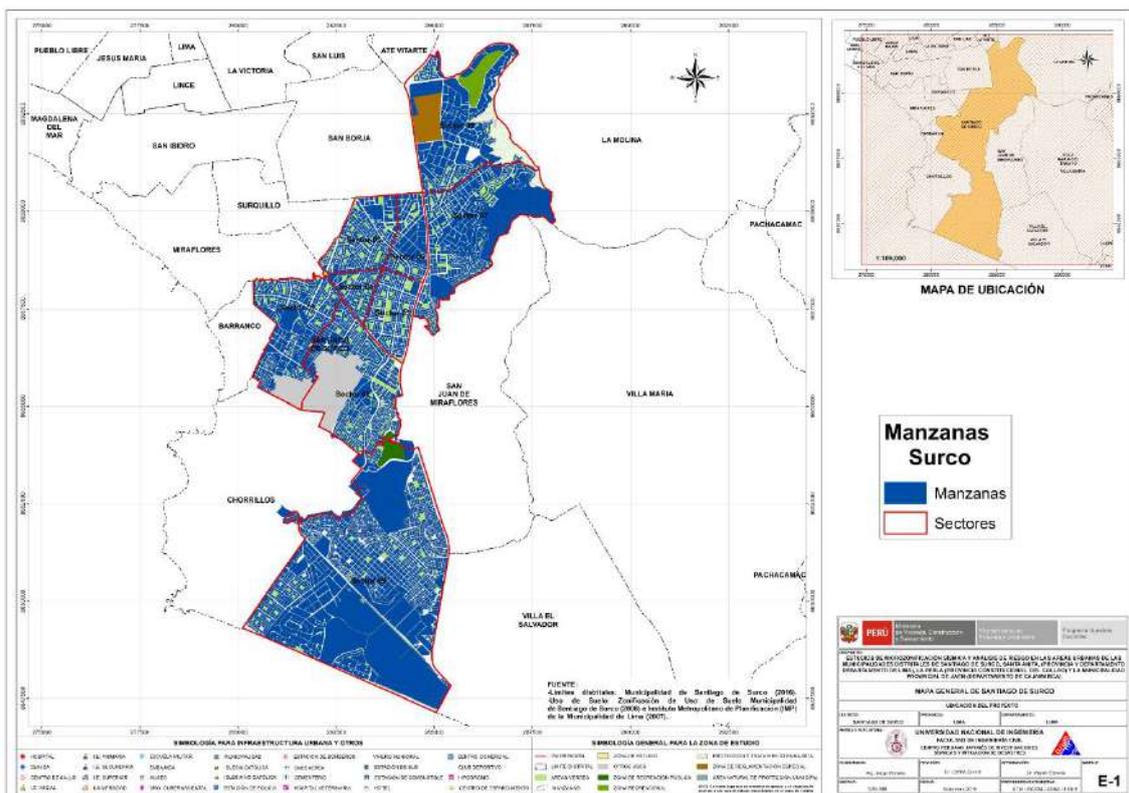
La sectorización del distrito se muestra en la Figura 3, que se adjunta a continuación, en donde son identificados en los 8 sectores en que se dividió el distrito de Santiago de Surco.

Figura 3. Sectores de evaluación del distrito de Santiago de Surco.

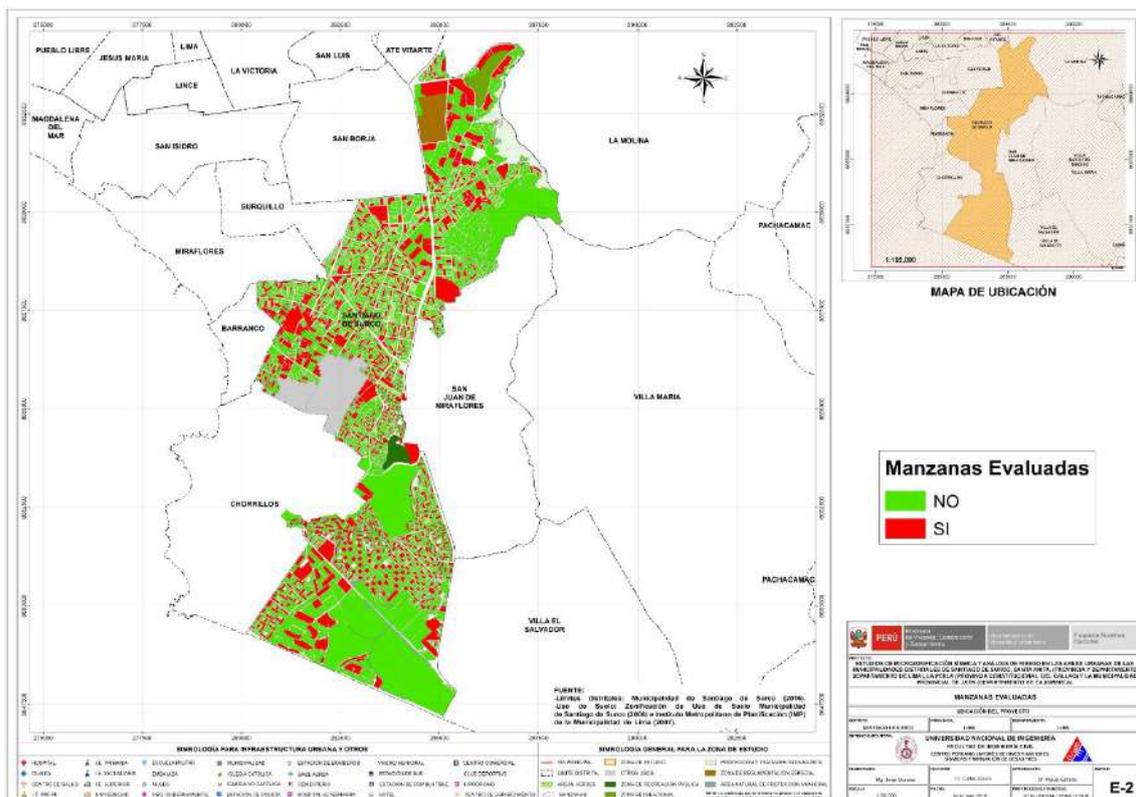
Se presentan las 567 manzanas evaluadas en color rojo y las no evaluadas en color verde. El porcentaje de manzanas a evaluar es de 27%, lo cual hace una muestra significativa. En el Mapa E-02 del Anexo I se presenta en detalle las manzanas que fueron evaluadas.

Figura 4. Manzanas totales (2103) versus manzanas seleccionadas (567).

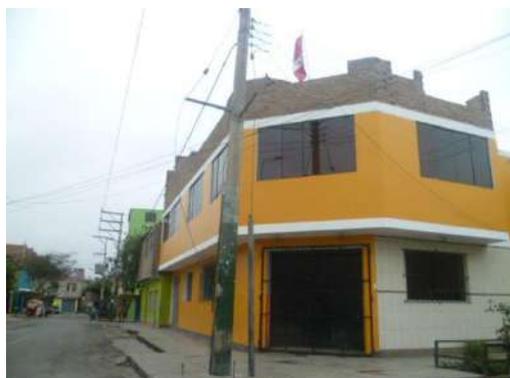
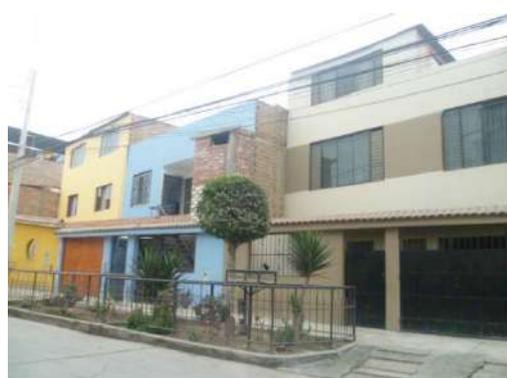
En este sector se observa una gran actividad comercial e Industrial en la Av. Jorge Chávez. Las viviendas – comercios son de dos pisos en su mayoría, donde el sistema estructural predominante es la albañilería confinada y techos aligerados como se muestra en Figura 5 y

Figura 5. Edificaciones típicas del Sector S01A

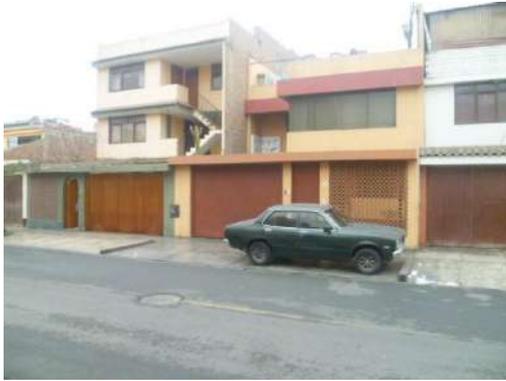
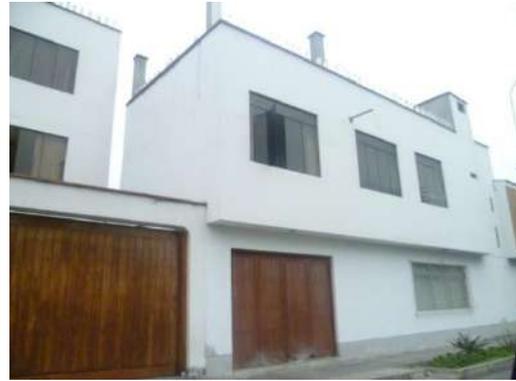
Figura 6. Se pudo observar el uso de ladrillo Sólido en la mayoría de construcción de las edificaciones. En general, el sector se encuentra en regular estado de conservación. Se observa una gran extensión de áreas residenciales privadas en el sector.

Figura 6. Edificaciones típicas del Sector S01A

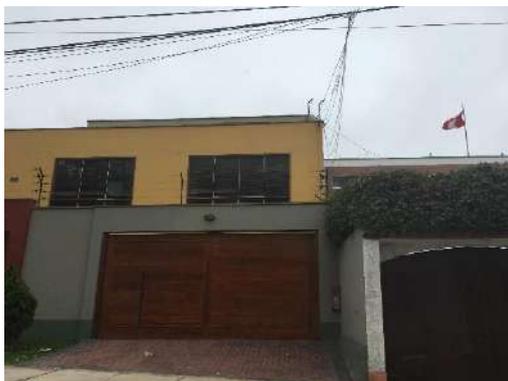
La Figura 7, muestra la tipología de vivienda predominante en este sector, siendo esta de dos niveles y con un sistema estructural conformado por muros de albañilería con techos de losa aligerada, el estado de conservación de estas viviendas se puede categorizar entre regular y bueno como se muestra en la Figura 8 también se destacan las viviendas multifamiliares de cuatro niveles conformados por pórticos de concreto armado rigidizados con muros de albañilería y en otros casos con placas de concreto armado, encontrándose en buen estado de conservación.

Figura 7. Viviendas de albañilería de dos niveles

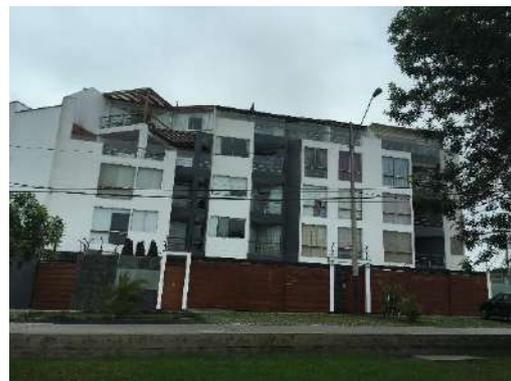
Figura 8. Viviendas de concreto armado de cuatro niveles

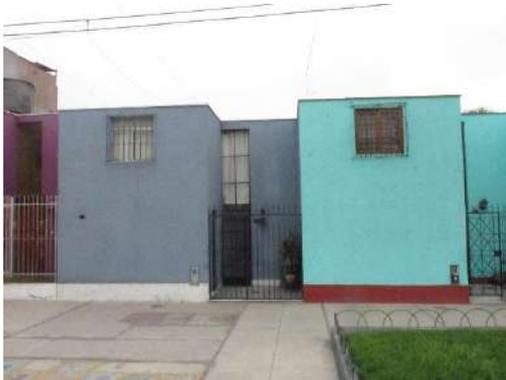
Figura 13 muestra viviendas típicas de bloques de concreto, con losa aligerada. Además se observó la presencia de multifamiliares de 4 y 5 niveles, en algunos casos el sistema estructural consta de pórticos de concreto armado y en otros los sistemas son muros de ductilidad limitada, el estado de conservación de dichas edificaciones se encuentra en el rango de bueno a regular como se observa en la

Figura 13. Viviendas típicas de bloques de concreto

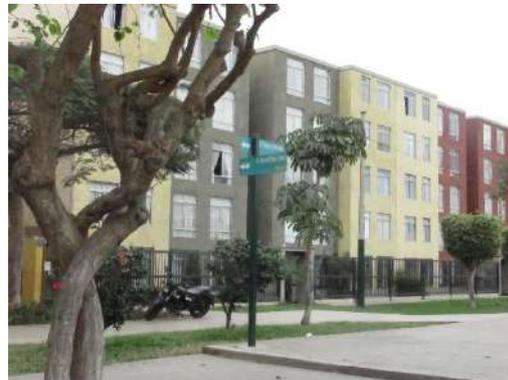
Figura 14. Multifamiliar de cinco niveles de muros de ductilidad limitada

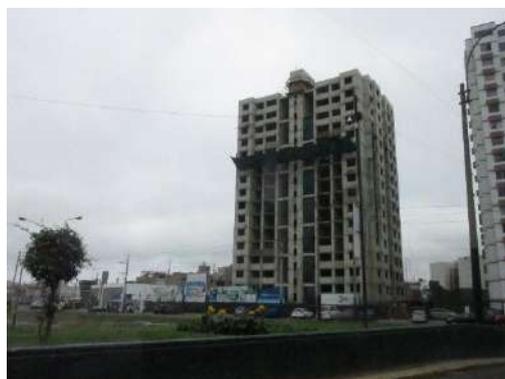
Figura 15 muestra la construcción de una edificación multifamiliar de 16 pisos, en el sector en estudio se observó el uso de este tipo de sistema estructural en algunas viviendas.

Figura 15. Viviendas de muro de ductilidad limitada en construcción

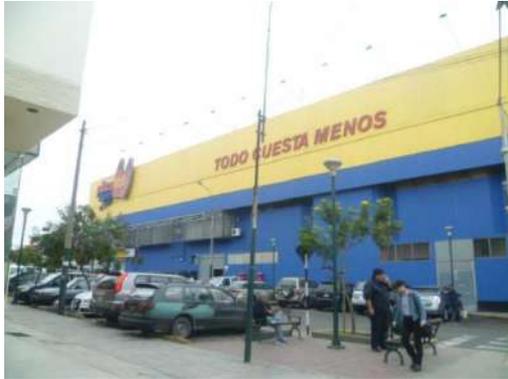
Las viviendas predominantes son de dos a tres pisos, el sistema estructural más utilizado es la albañilería confinada con losa aligerada, además existen edificios de concreto armado de locales comerciales como se muestra en la Figura 22 y Figura 23.

Figura 22 Edificio de concreto armado con placa colaborante.

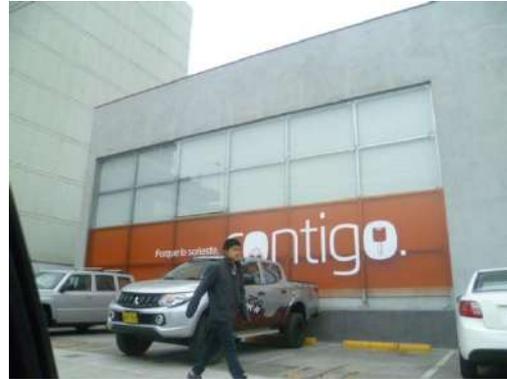
Figura 23 Edificio de concreto armado

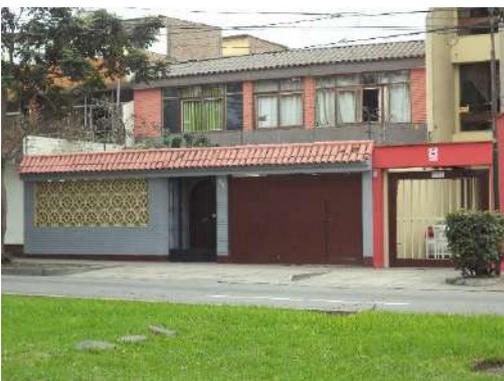
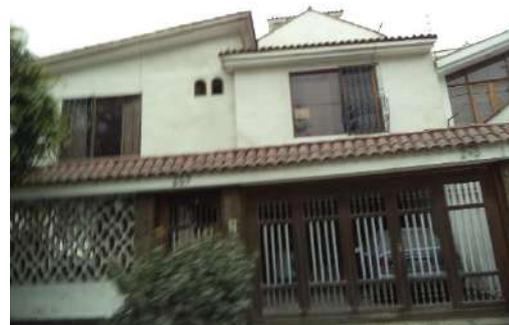
Las edificaciones de este sector en su mayoría de las manzanas evaluadas son de dos pisos, donde el material predominante es albañilería con techo de losa aligerada como se muestra en la Figura 24. Además en las zonas noroeste, noreste y sur se ha presenciado viviendas de tres a 4 pisos donde el material predominante es albañilería con techo de losa aligerada como se puede apreciar en la Figura 25.

Figura 24 Edificaciones de dos pisos de albañilería con techo aligerado.

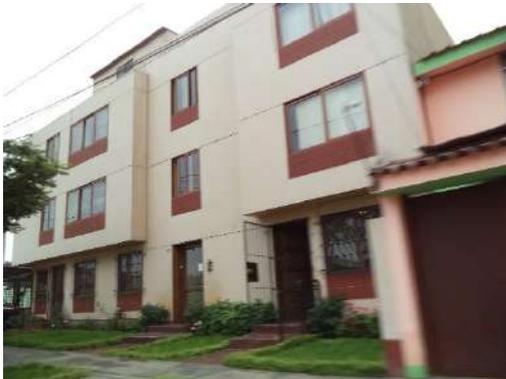
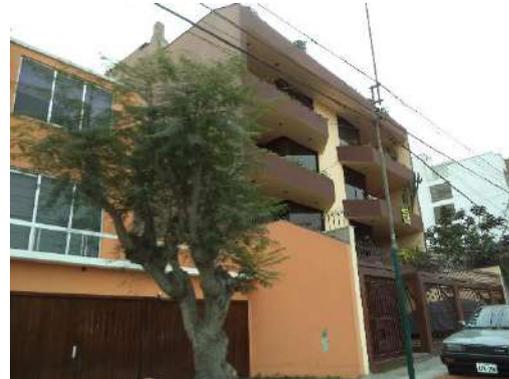
Figura 25 Viviendas de tres a cuatro pisos de albañilería con techo aligerado.

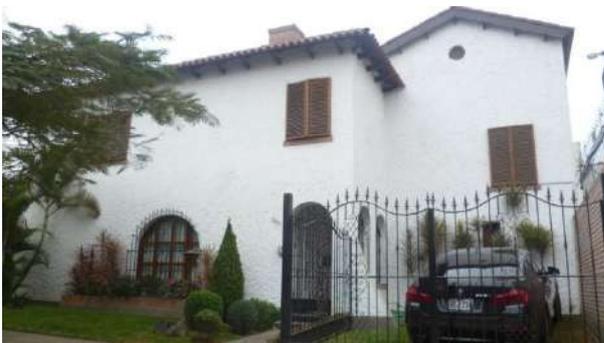
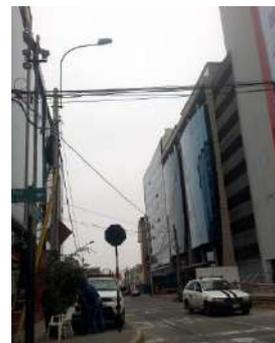
Figura 26 Izquierda: Vivienda unifamiliar en buen estado de conservación y derecha:  
Edificio comercial de diez niveles.

Las edificaciones de dos pisos son predominantemente viviendas unifamiliares con un sistema estructural en albañilería confinada con losa aligerada (Figura 26), aunque también se

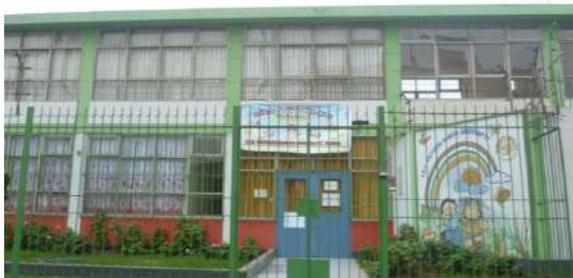
encontraron instituciones educativas y bancos de dos niveles en pórticos y placas de concreto armado. Las instituciones educativas, Figura 27, se encuentran principalmente en zonas residenciales alejadas de las vías principales. Figura 28 muestra una institución bancaria de concreto armado con placas. En general, este sector se encuentra en buen estado de conservación.

Figura 27 Edificación de pórticos de concreto armado.

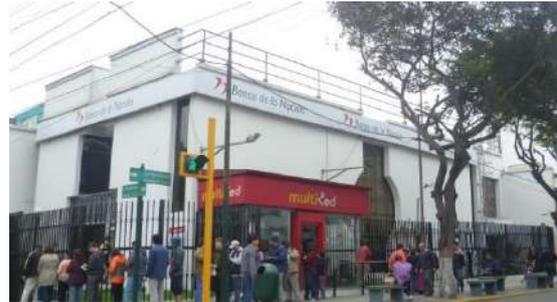
Figura 28 Edificio de dos niveles en concreto armado.

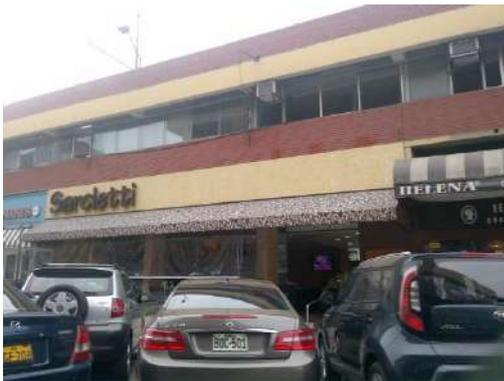
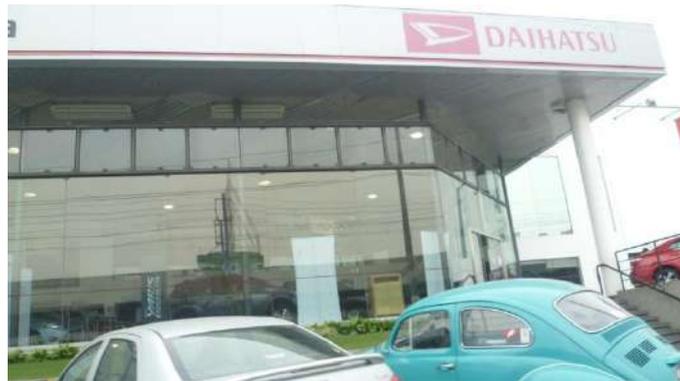
En cuanto a las edificaciones comerciales, se observan distintos sistemas estructurales en función a su antigüedad. Los comercios más antiguos cuentan con un sistema de pórticos de concreto armado con tabiquería de mampostería en regular a buen estado como se observa en la Figura 29. Los comercios ubicados en locales recientes y que además se encuentran en avenidas principales como la Av. Aviación son generalmente sistemas de tipo pórticos en acero con cobertura y tabiquería ligeras (“drywall”).

Figura 29. Izquierda: Comercio en concreto armado. Derecha.

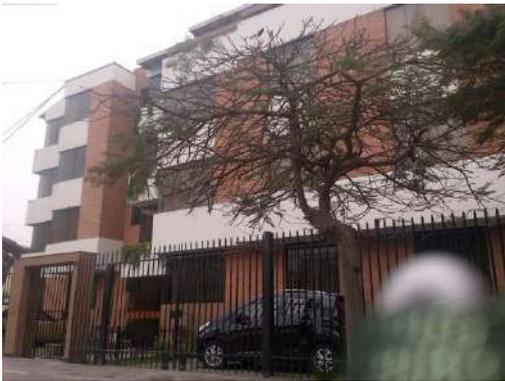
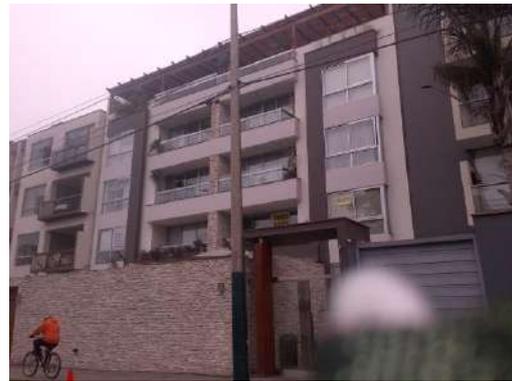
Los edificios de viviendas multifamiliares son principalmente de 4 pisos y suelen contar con un semisótano que es usado como estacionamiento. En la Figura 30, izquierda, se observa un edificio multifamiliar con un sistema estructural de albañilería confinada de cuatro niveles, a la derecha se observa un edificio multifamiliar con un sistema de pórticos y muros de

concreto armado de cuatro niveles con semisótano de estacionamiento y terraza con cobertura ligera.

Figura 30. Edificaciones de viviendas multifamiliares con distinto sistema estructural.

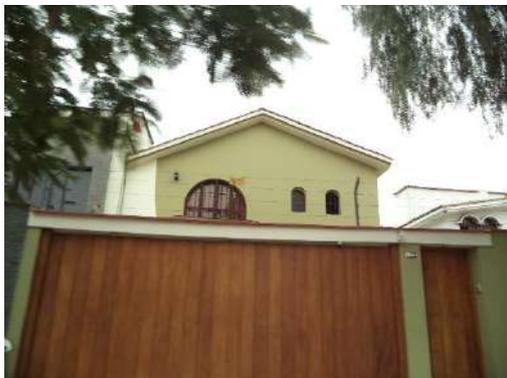
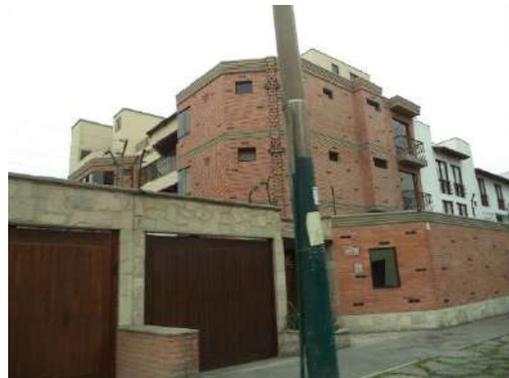
Las edificaciones de este sector son de dos tipos, en la evaluación elaborada se ha encontrado viviendas de dos y tres pisos donde el material predominante es albañilería, con techo de losa aligerada en más de la mitad de las manzanas en estudio como se muestra en la Figura 31. Además en las zonas norte, sur y oeste se ha presenciado viviendas multifamiliares de cuatro a seis pisos donde el material predominante es concreto armado con techo de losa aligerada como se puede apreciar en la Figura 32.

Figura 31 Edificaciones de dos y tres pisos de albañilería con techo aligerado

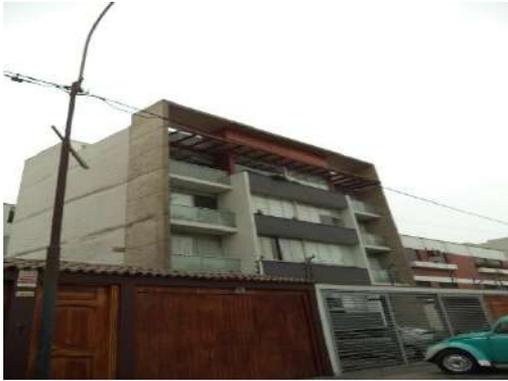
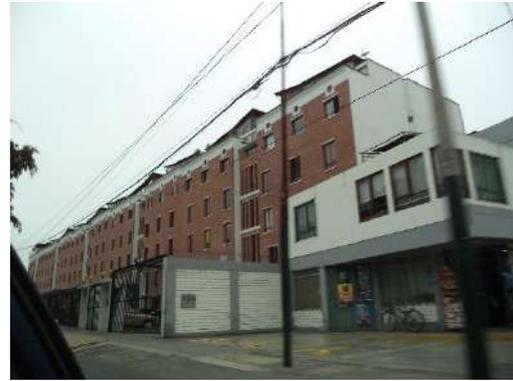
Figura 32 Edificaciones de cuatro a seis pisos de concreto armado con techo aligerado

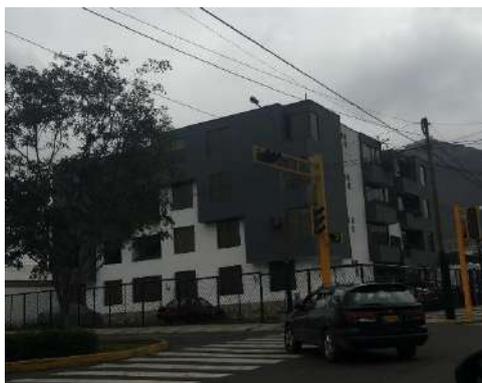
La tipología predominante en este sector es de vivienda multifamiliar de concreto armado de cuatro niveles como se observa en la Figura 33. Además el total de manzanas evaluadas fue de 62.

Figura 33. Vivienda multifamiliar de concreto armado del sector 07.

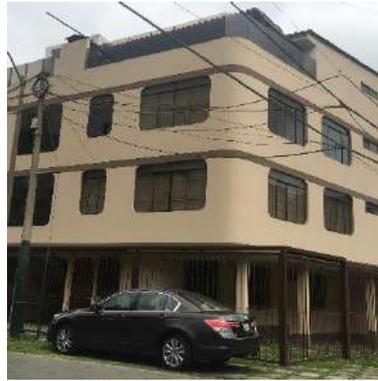
En este sector también existen muchas viviendas de albañilería confinada de tres niveles con losa aligerada, las casas en su mayoría con un estado de conservación bueno, Figura 34.

Figura 34. Vivienda de mampostería de tres pisos con losa aligerada.

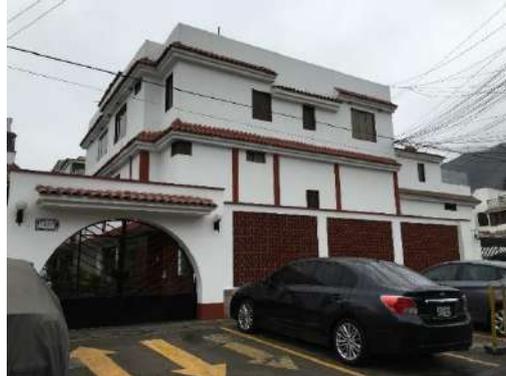
El total de manzanas evaluadas fue de 54, donde la tipología predominante es de vivienda de albañilería confinada de tres y cuatro niveles con losa aligerada y con un estado de conservación bueno en su mayoría. La Figura 35 muestra la vivienda representativa. Sin embargo se apreció viviendas en la zona del asentamiento humano Asociación Villa Libertad de Monterrico, con agrietamientos tanto vertical y horizontal en las viviendas ver Figura 36 y Figura 37. Estos agrietamientos son producidos por asentamientos diferenciales producidos por el suelo de relleno que presenta esta zona. Algunas viviendas han sido resanadas y otras inhabitables. Ver

Figura 35. Vivienda de mampostería de tres niveles del sector 8.

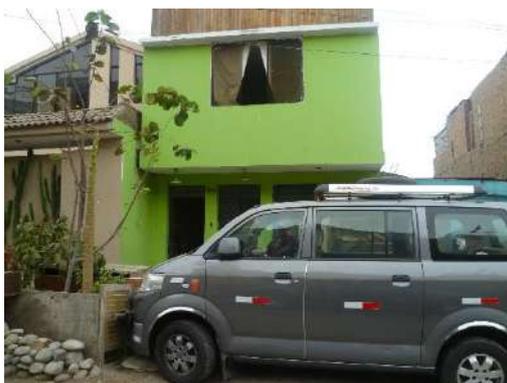
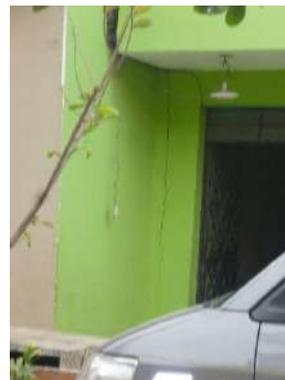
Figura 36. Vivienda de tres niveles donde con agrietamiento diagonal

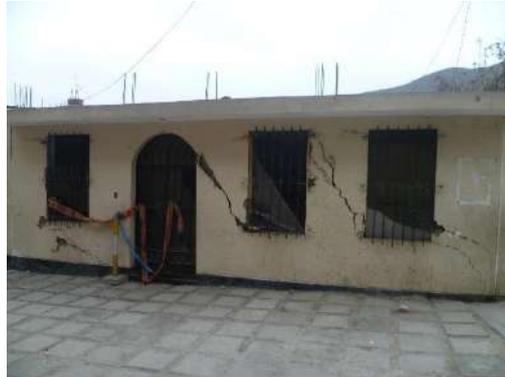
Figura 37. Vivienda de tres niveles donde con agrietamiento vertical

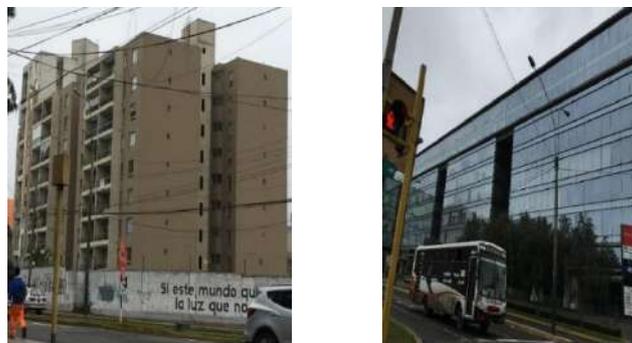
Figura 38. Vivienda inhabitable debido al mal estado de conservación por los agrietamientos

En este sector también existen muchos edificios multifamiliares de concreto armado con placas que superan los seis niveles y poseen un buen estado de conservación al ser relativamente nuevos, ver Figura 39.

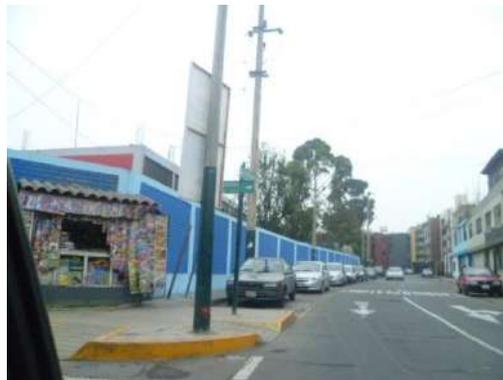
Figura 40. Colegio Jorge Chávez

En este sector se encuentran algunas edificaciones esenciales, entre ellos el Colegio Jorge Chávez. Ubicado en la Calle Miguel Grau y Jr. Doña Delmira. Edificación de 2 pisos con pórticos de concreto armado rigidizado con mampostería en regular estado de conservación como se ve en la Figura 40.

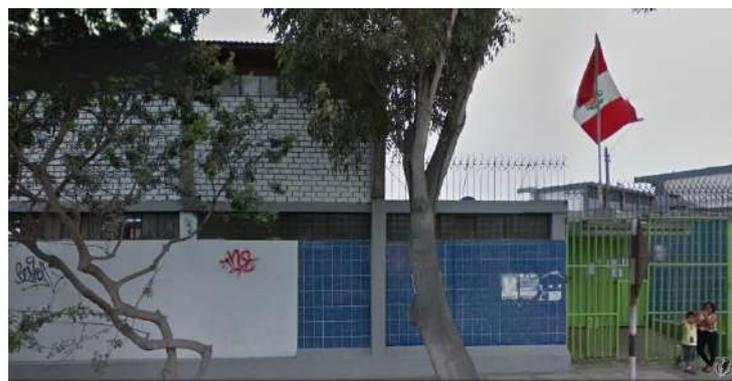
Figura 41. Colegio José Abelardo Quiñones

Colegio José Abelardo Quiñones. Edificación de 2 pisos con pórticos de concreto armado rigidizado con mampostería en buen estado de conservación. Ver Figura 41.

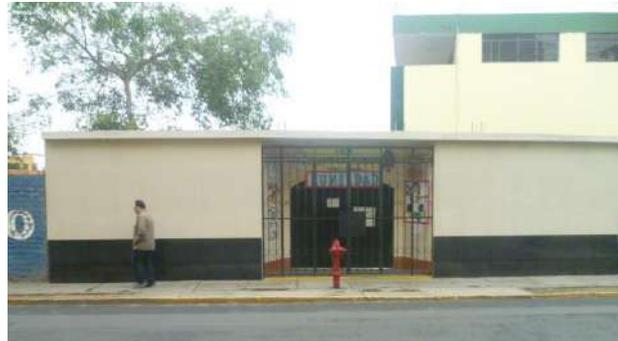
Figura 42. Centro Educativo Estrellitas

Colegio Estrellitas. Jr. Combate de Angamos. Edificación de 2 pisos con mampostería (Ladrillo pandereta) en regular estado de conservación.com se ve la Figura 42.

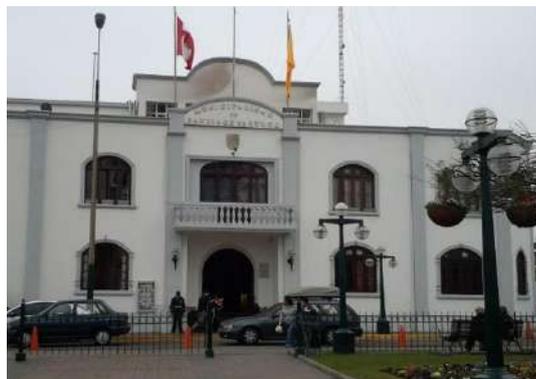
Figura 43. Municipalidad de Santiago de Surco

También encontramos a la Municipalidad de Santiago de Surco. Ubicado en Coronel Francisco Bolognesi. Edificación Antigua compuesta por muros de carga resistentes que pueden ser de ladrillos o yesones utilizando mortero de cal o de cemento. Las cubiertas por lo general son inclinadas formadas por vigas o entramados de madera. Ver Figura 43.

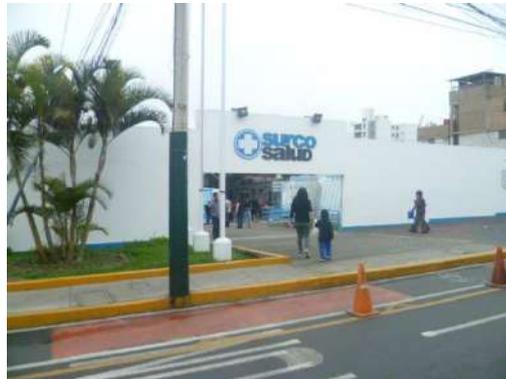
Figura 44. Hospital Municipal Salud Surco

Además en este sector encontramos el Hospital Municipal Surco Salud. Ubicado en las Avenidas Miguel Grau y Monitor Huáscar. Edificaciones de 1 y 2 pisos con mampostería en buen estado de conservación como se ve la Figura 44.

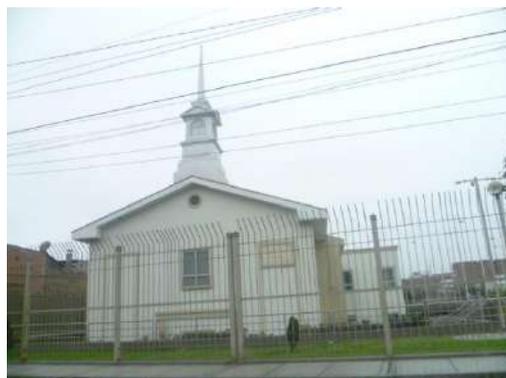
Figura 45. Iglesia de Jesucristo de los Santos de los últimos días

Se observó la Iglesia de Jesucristo de los Santos de los últimos días. Ubicado en la Av. Jorge Chávez. Edificación de 1 piso con mampostería en buen estado de conservación como se ve la Figura 45.

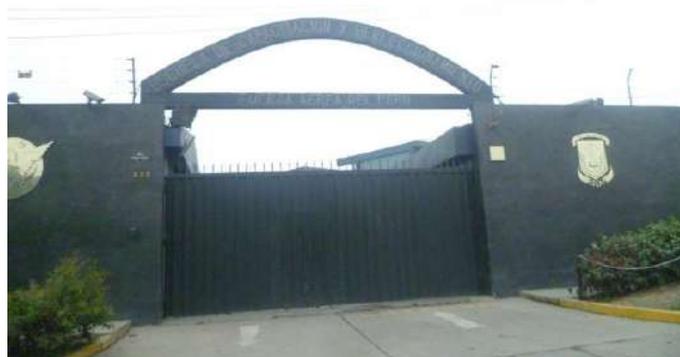
Figura 46. Fuerza Aérea del Perú

Y Centros de Capacitación y Perfeccionamiento como la Fuerza Aérea del Perú. Ubicado en la Av. Jorge Chávez. Edificación de 2 pisos con pórticos de concreto armado rigidizado con mampostería en buen estado de conservación. Ver Figura 46.

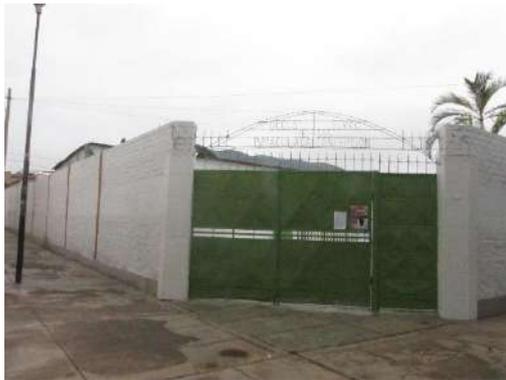
Figura 47. I.E.I 555

En la Figura 47 se muestra la Institución Educativa Inmaculada Concepción IEI 555, que consta de un nivel y cuyo sistema estructural está conformado por muros de albañilería, el techo es flexible. Se encuentra en regular estado de conservación. Esta edificación se encuentra en la manzana 1394 del sector en estudio.

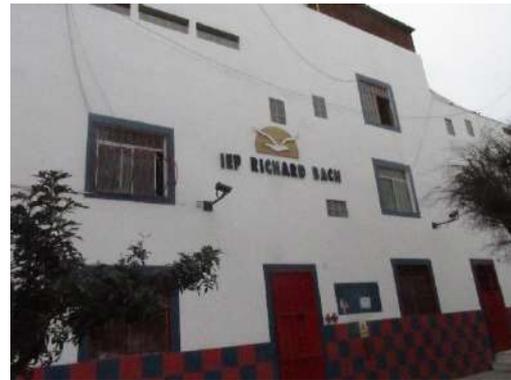
Figura 48. I.E.P Richard Bach

La Institución Educativa Privada Richard Bach se encuentra en la manzana 1372 del sector en estudio. El sistema estructural de la edificación de tres niveles consta de con muros de albañilería, el techo es de losa aligerada y en la azotea cuenta con techo flexible. Como se puede observar en la Figura 48, el estado de conservación es regular.

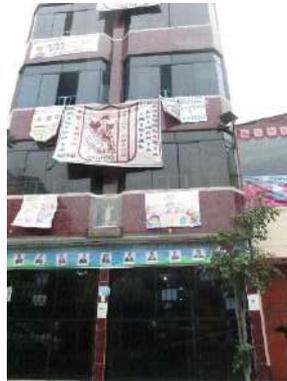
Figura 49. I.E.P Jesús Amado

El Institución Educativa Privada Jesús Amado, se encuentra en la manzana 1153. La Figura 49 muestra la edificación de cuatro niveles que tiene un sistema estructural conformado por pórticos de concreto armado rigidizados con muros de albañilería y losa aligerada en el techo. Su estado de conservación es regular.

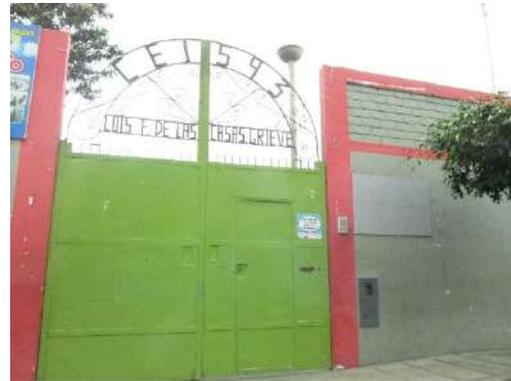
Figura 50. C.E.I 593

Como se muestra en la Figura 50, el Centro Educativo Luis F. De Las Casas Grieve CEI 593 tiene un regular estado de conservación, la estructura de dos niveles consta de pórticos de concreto armado en una dirección y muros de albañilería en la otra dirección con losa aligerada de techo. Esta edificación se encuentra en la manzana 1228 del sector en estudio.

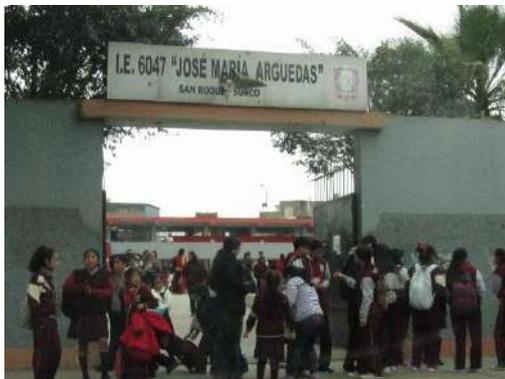
Figura 51. I.E. 6047

La Institución Educativa 6047 José María Arguedas, se encuentra en la manzana 1613 y es mostrada en la Figura 51, además la Figura 52 muestra la Institución Educativa 6082 Los Próceres, la cual se encuentra ubicada en la manzana 1559. El sistema estructural de ambas edificaciones de dos niveles consta de pórticos de concreto armado rigidizados con muros de albañilería, el techo es aligerado, y se encuentra en regular estado conservación.

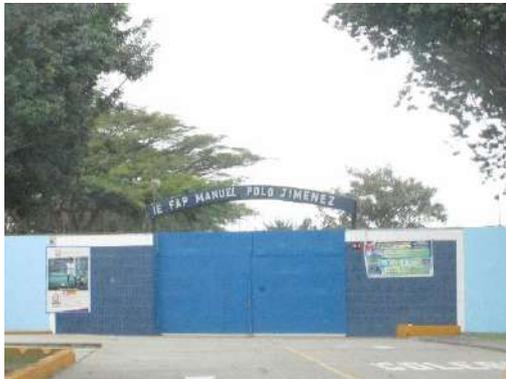
Figura 53. I.E. FAP

La Institución Educativa FAP Polo Jiménez de dos niveles, de estado de conservación regular, consta de un sistema estructural de pórticos de concreto armado rigidizado por muros de albañilería y losas aligeradas como techo, como se muestra en la Figura 53.

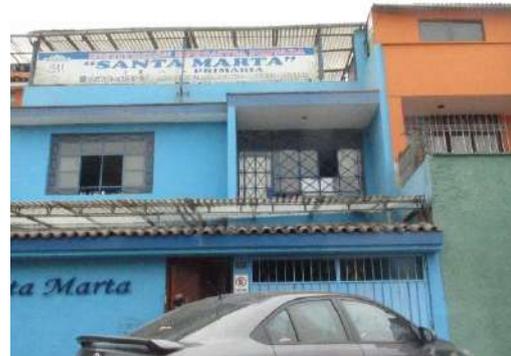
Figura 54. I.E.P Santa Marta

La Institución Educativa Privada Santa Marta, se encuentra en la manzana 1753 del sector en estudio. Como se observa en la Figura 54, la edificación de dos niveles y azotea consta de muros de albañilería con losas aligeradas en los techos y en la azotea con estructura flexible. El estado de conservación de dicha estructura es regular.

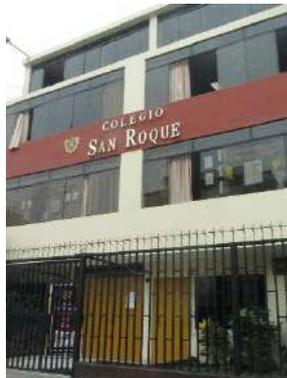
Figura 55. Colegio San Roque

Como se observa en la Figura 55, el Colegio San Roque, la edificación de tres niveles de pórticos de concreto armado rigidizado con muros de albañilería y el última piso de se encuentra en buen estado de conservación.

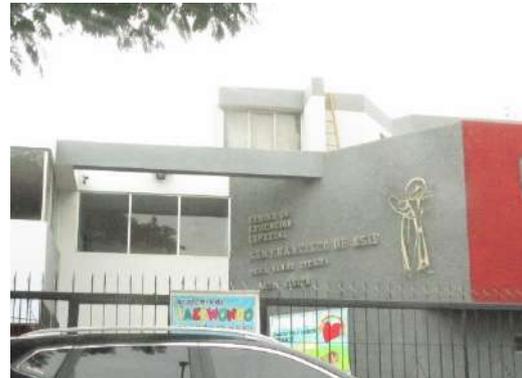
Figura 56. Centro de Educación Especial

La Figura 56 muestra el Centro de Educación Especial San Francisco de Asís, ubicado en la manzana 1867, la estructura de dos niveles consta de pórticos de concreto armado y muros de, su estado de conservación es bueno.

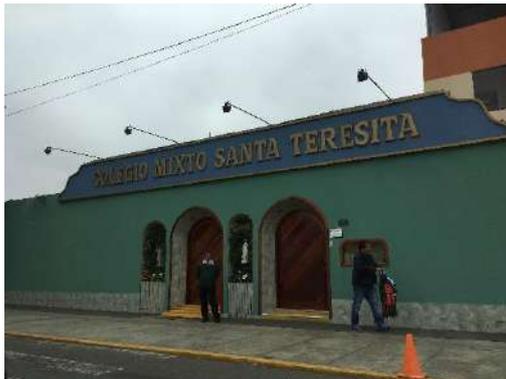
Figura 57. Colegio Mixto Santa Teresita

Como se observa en la Figura 57, el Colegio Mixto Santa Teresita se encuentra ubicado en la manzana 1803, la estructura de dos niveles, consta de pórticos de concreto armado y muros de albañilería y losas aligeradas como techo y un nivel de drywall, su estado de conservación es regular.

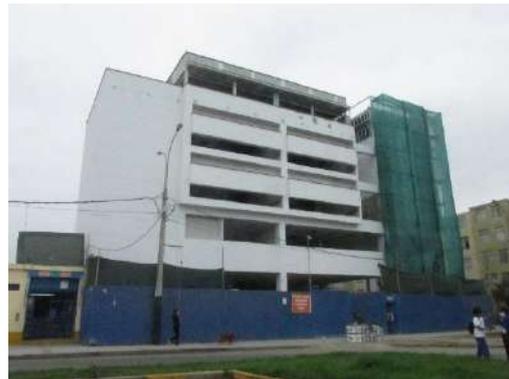
Figura 58. ICPNA

La Institución ICPNA se encuentra en la manzana 1500 del sector en estudio, la estructura de cinco niveles consta de pórticos y muros de concreto armado con losas aligeradas como techo, se encuentra en buen estado de conservación como se muestra en la Figura 58.

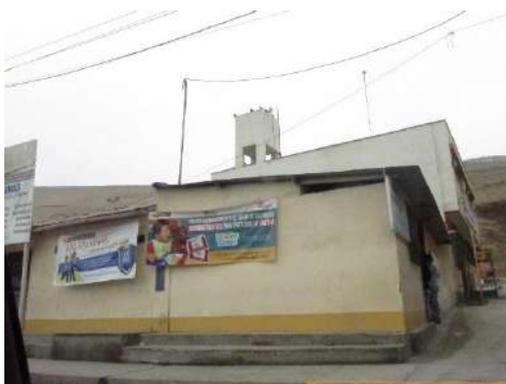
Figura 59. Posta de Salud Las Dunas

La Posta de Salud Las Dunas se encuentra ubicada en la manzana 3141 del sector en estudio. El sistema estructural de la edificación de dos niveles es muros de drywall y madera, se encuentra en mal estado conservación como se muestra en la Figura 59.

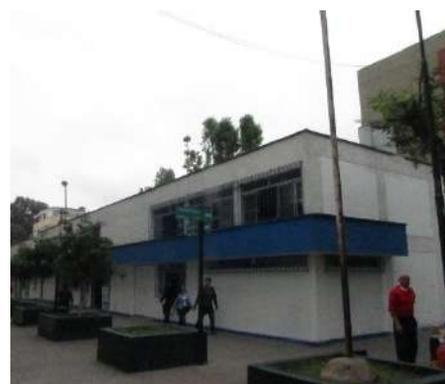
Figura 60. Centro de Salud

El Centro de Salud se encuentra en la manzana 1558 del sector en estudio. Como se observa en la Figura 60, la edificación de dos niveles consta de pórticos de concreto armado rigidizados con muros de albañilería, el techo es aligerado, y se encuentra en buen estado conservación.

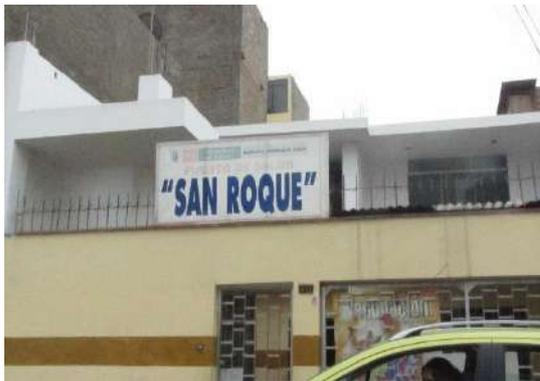
Figura 61. Posta de Salud San Roque

La Posta de Salud San Roque se encuentra en la manzana 512 del sector en estudio, la estructura de dos niveles consta de un sistema estructural de muros de albañilería y losas aligeradas como techo como se muestra en la Figura 61.

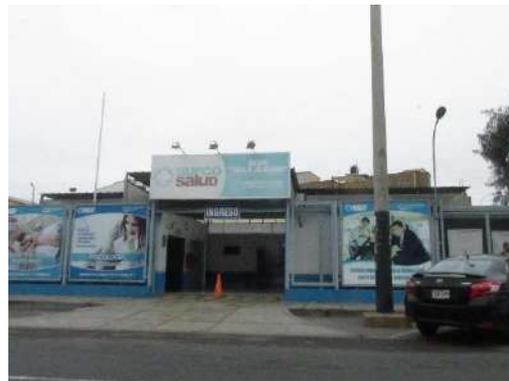
Figura 62. Surco Salud Villa Alegre

El Centro de Salud Villa Alegre en encuentra e n la manzana 1125, la estructura consta de muros albañilería y muros drywall como se muestra en la Figura 62.

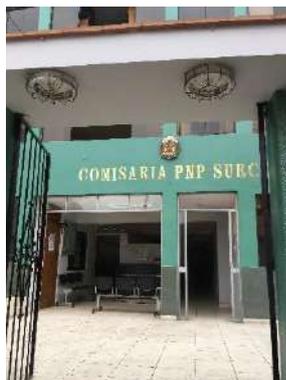
Figura 63. I.E. FAP

La Comisaria PNP Surco, se encuentra en la manzana 1721, la edificación de tres niveles consta de un sistema estructural de pórticos de concreto armado rigidizado por muros de albañilería y losas aligeradas como techo, como se muestra en la Figura 63.

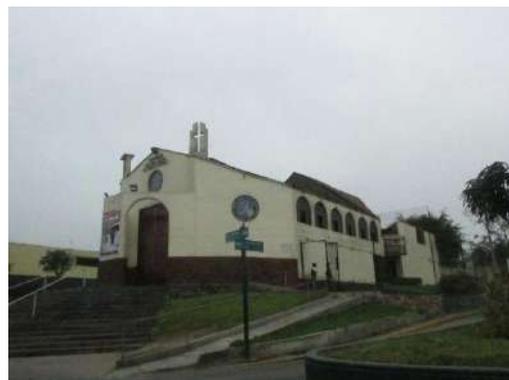
Figura 64. Parroquia Nuestra Señora de Monte Carmelo

La Parroquia Nuestra Señora de Monte Carmelo se encuentra en la manzana 3120 del sector en estudio. Como se observa en la Figura 64, la edificación de dos niveles consta de muros de albañilería. El estado de conservación de dicha estructura es regular.

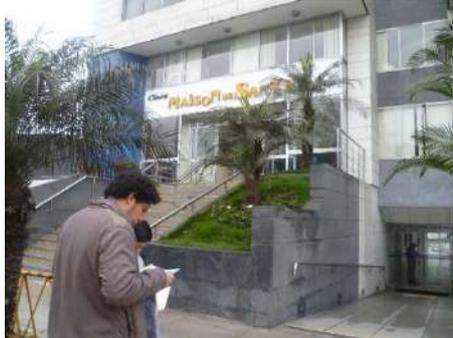
Figura 65 Clínica Maison de Santé.

En la Figura 65 se muestra la Clínica Maison de Santé, edificación de 8 pisos, ubicada en la Av. Alfredo Benavides, que corresponde a la manzana 2252.

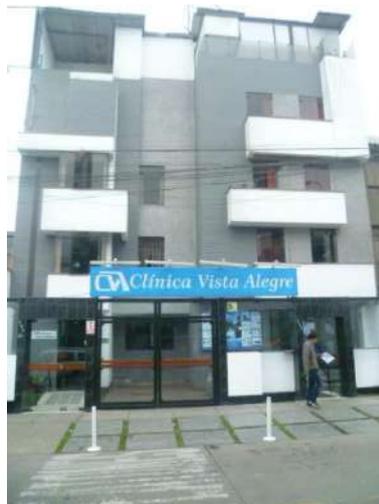
Figura 66 Clínica Vista Alegre.

En la Figura 66 se muestra la Clínica Vista Alegre de 4 pisos más azotea, ubicada en Jr. Talara cuadra 2.

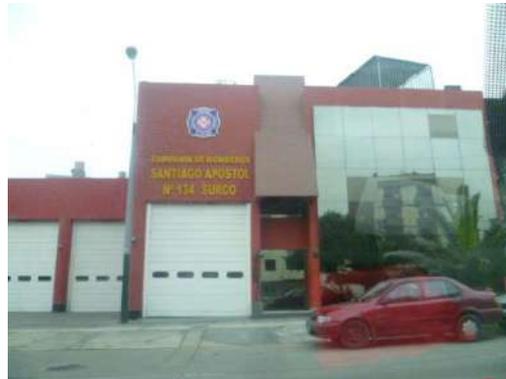
Figura 67. Compañía de Bomberos Santiago Apóstol

En la Figura 67 se observa la Compañía de Bomberos Santiago Apostol N°134, edificación de dos pisos de concreto armado, ubicado en la manzana 1792.

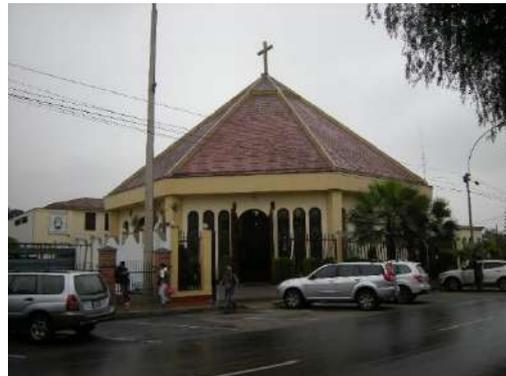
Figura 68 Parroquia Señor de la Divina Misericordia

Parroquia Señor de la Divina Misericordia, ubicada en la manzana 3081, edificio de un piso con pórticos de concreto armado rigidizados con mampostería en buen estado de conservación. Ver Figura 68.

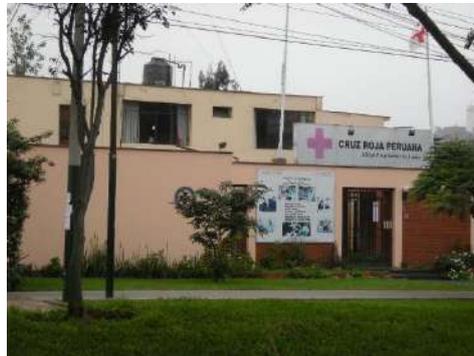
Figura 69 Cruz Roja Peruana

Cruz Roja Peruana, ubicada en la manzana 3081, edificio de dos pisos con pórticos de concreto armado rigidizados con mampostería en regular estado de conservación. Ver detalle en la Figura 69.

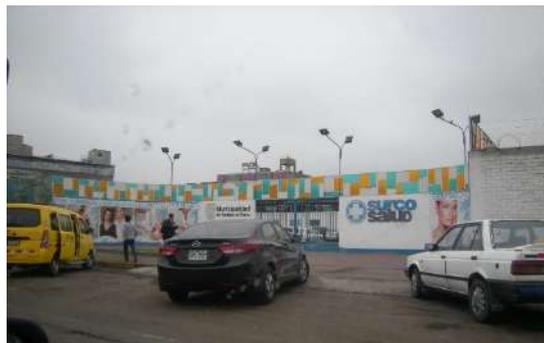
Figura 70 Hospital Municipal Surco Salud – Vista 1

Hospital Municipal Surco Salud, ubicada en la manzana 1632, edificio de un piso con pórticos de concreto armado rigidizados con mampostería y con zonas con techo flexible en regular estado de conservación. Ver Figura 70 y Figura 71.

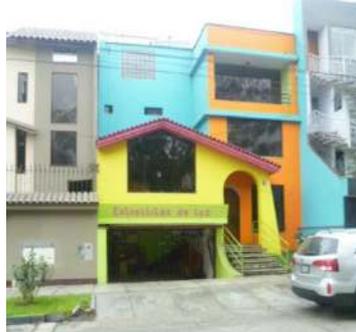
Figura 72. I.E.I Estrellitas de Luz.

E.I. Estrellitas de Luz, ubicada en la manzana 1831, edificación de 3 pisos con pórticos de concreto armado rigidizado con mampostería, con parte del techo a dos aguas, en buen estado de conservación como se muestra en la Figura 72.

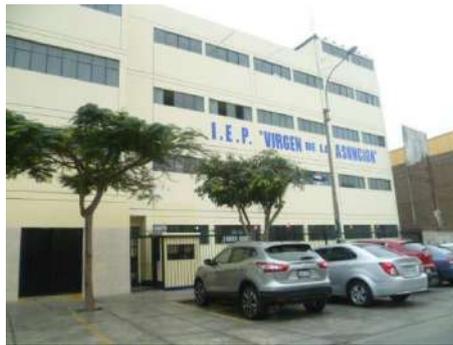
Figura 73. I.E.P. “Virgen de la Asunción”

I.E.P “Virgen de la Asunción”, ubicada en la manzana 1853, edificación de pórticos de concreto armado rigidizado con mampostería en buen estado de conservación como, se muestra en la Figura 73.

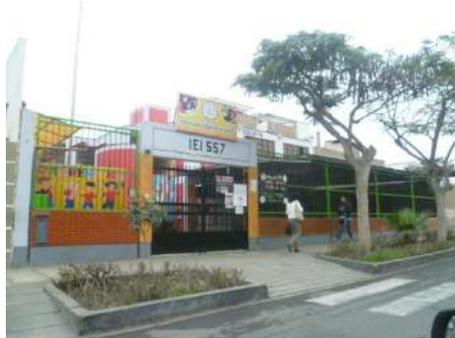
Figura 74. I.E.I. 557

I.E.I. 557, ubicada en la manzana 1759, edificación de dos pisos con pórticos de concreto armado rigidizados con mampostería en regular estado de conservación, como se muestra en la Figura 74.

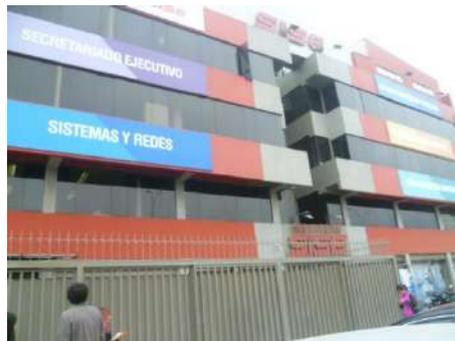
Figura 75. I.E. SISE

I.E. SISE, ubicado en la manzana 1708, edificio de 5 pisos con pórticos de concreto armado rigidizados con mampostería en buen estado de conservación, como se muestra en FFigura 75.

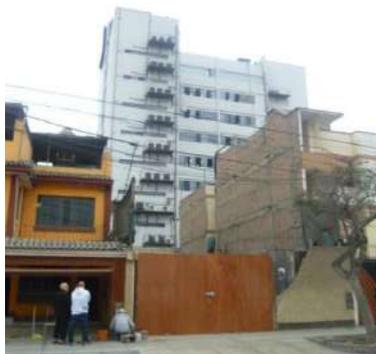
Figura 76. I.E. IBF Certus

I.E. IBF Certus, ubicado en la manzana 1743, edificio de 10 pisos con pórticos de concreto armado rigidizados con mampostería en buen estado de conservación, como se muestra en Figura 76.

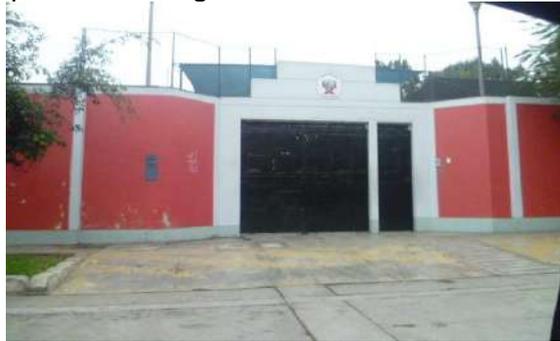
Figura 77. I.E. CEBE Surco

I.E. CEBE Surco, ubicado en la manzana 1952, edificio de un piso con pórticos de concreto armado rigidizados con mampostería en regular estado de conservación. Ver Figura 77.

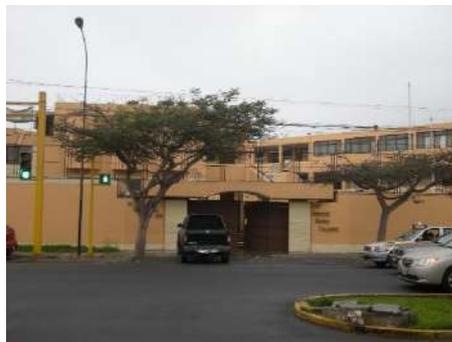
Figura 78. I.E. "Horacio Patiño"

I.E. "Horacio Patiño", ubicado en la manzana 2195, edificio de tres pisos con pórticos de concreto armado rigidizados con mampostería en buen estado de conservación. Ver Figura 78.

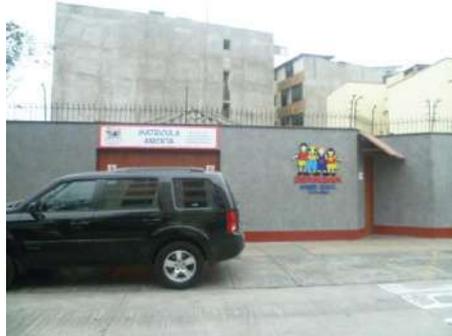
Figura 79 I.E.I. "Birmingham"

I.E.I. "Birmingham", ubicada en la manzana 2268, edificio de un piso con pórticos de concreto armado rigidizados con mampostería en buen estado de conservación. Ver Figura 79.

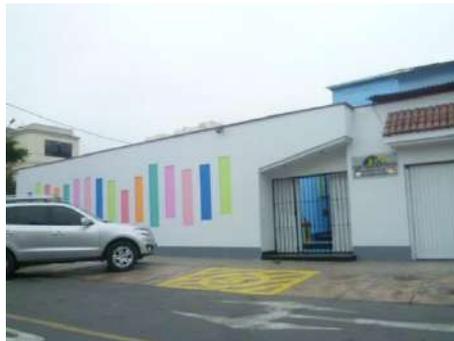
Figura 80. I.E.I. "The Kids world"

I.E.I. "The Kids Wordl", ubicada en la manzana 2268, edificio de un piso con pórticos de concreto armado rigidizados con mampostería en buen estado de conservación. Ver Figura 80.

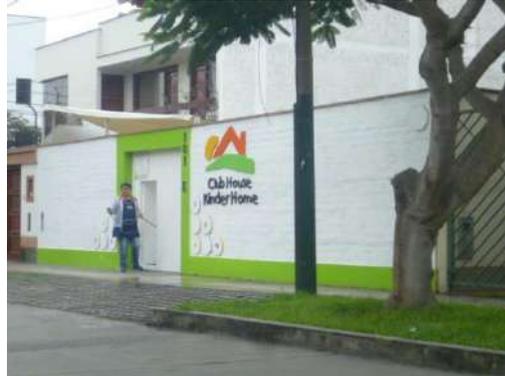
Figura 81. I.E.I. "Club House Kinder Home"

I.E.I. "Club House Kinder Home", ubicada en la manzana 2278, edificio de dos pisos con pórticos de concreto armado rigidizados con mampostería en buen estado de conservación. Ver Figura 81.

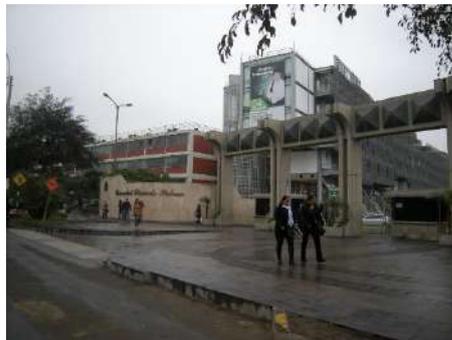
Figura 82. Universidad Ricardo Palma

La Universidad Ricardo Palma, ubicada en la manzana 2228, el campus tiene edificaciones de concreto armado rigidizado con mampostería y edificios de materiales metálicos buen estado de conservación. Ver Figura 82.

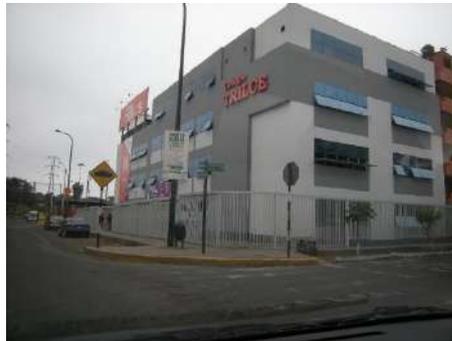
Figura 83. I.E.P. "Trilce"

I.E.P. Trilce, ubicada en la manzana 1771, edificio de cuatro pisos con pórticos de concreto armado rigidizados con mampostería en buen estado de conservación. Ver Figura 83.

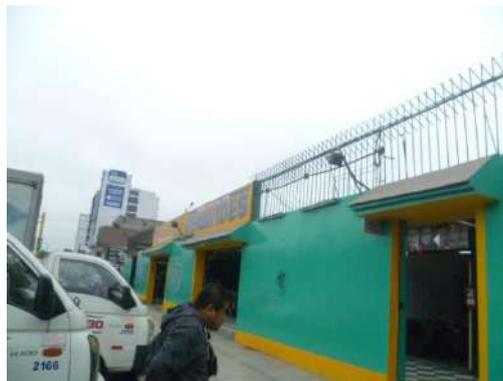
Figura 84. Mercado Benavides

El Mercado Benavides, ubicado en la manzana 1708, edificación de un piso de concreto armado y albañilería, con techo flexible, ver **¡Error! No se encuentra el origen de la referencia..**

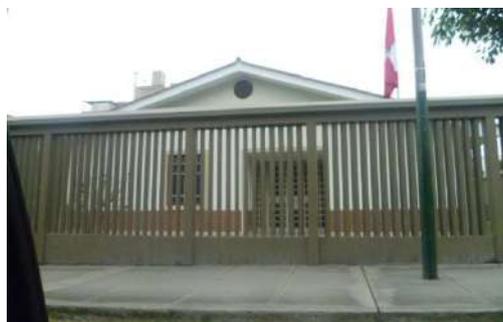
Figura 85. Iglesia de Jesucristo de los Santos de los Últimos Días

Iglesia de Jesucristo de los Santos de los Últimos Días, ubicada en la manzana 1916, edificios de un piso construido con pórticos de concreto armado y mampostería en buen estado de conservación y con techo a dos aguas. Ver Figura 85.

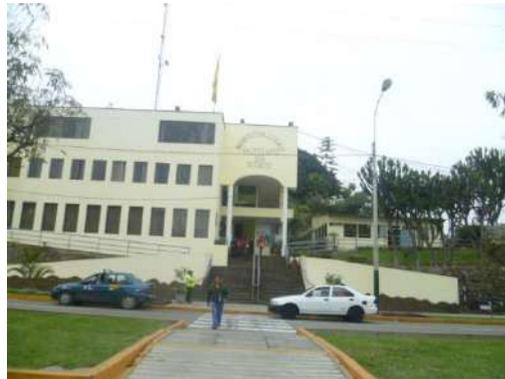
Figura 86. Municipalidad de Santiago de Surco

Municipalidad de Santiago de Surco, ubicada en la manzana 3087, edificio de tres pisos con pórticos de concreto armado rigidizados con mampostería en buen estado de conservación. Ver Figura 86.

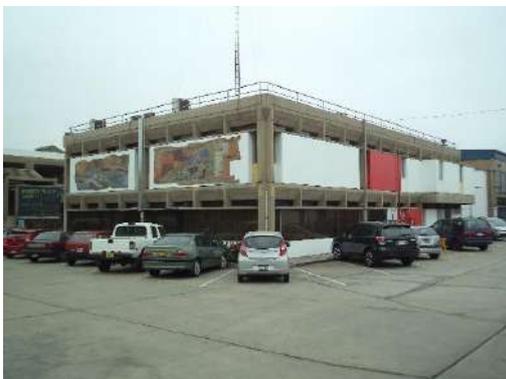
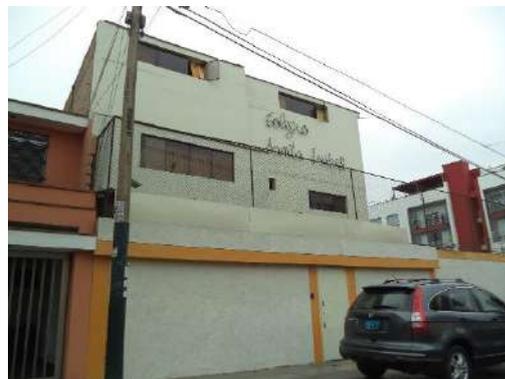
Figura 87 Instituto Superior Tecnológico – Colegio Peruano alemán y Colegio Sta. Isabel

En este sector se encuentran algunas edificaciones esenciales, entre las cuales encontramos el Instituto Superior Tecnológico – Colegio Peruano Alemán, construido con un sistema de pórtico concreto armado con vanos rigidizados, de techo de losa aligerada, de dos pisos (izquierda), a su vez se tiene el Colegio Santa Isabel, construido con un sistema de albañilería confinada, de techo de losa aligerada, de tres pisos (derecha), ambas instituciones educativas se encuentran en buen estado de conservación como podemos apreciar en la Figura 87.

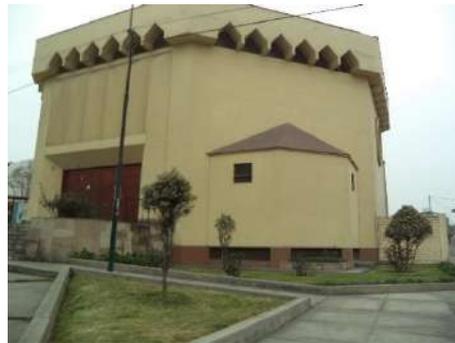
Figura 88 Parroquia Cristo Salvador

En la evaluación del sector, también se encontró la Parroquia Cristo Salvador, construida con un sistema de albañilería confinada, con techo losa aligerada, de dos pisos, en buen estado de conservación como se observa en la Figura 88 y el reservorio elevado, ubicado en zona llana, en un parque, al frente de la manzana 2163, como se muestra en la Figura 89.
