Ministerio  
de Vivienda, Construcción  
y Saneamiento

**PRODUCTO 02:**

**ESTUDIO DE MICROZONIFICACIÓN SÍSMICA Y ANÁLISIS DE RIESGO EN LA ZONA DE ESTUDIO, UBICADA EN LA MUNICIPALIDAD DISTRITAL DE SANTIAGO DE SURCO**

**ESTIMACIÓN DEL RIESGO**

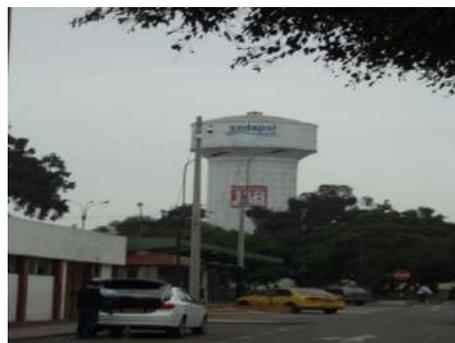
Figura 89 Reservorio Elevado

En la evaluación del sector, también se encontró la Parroquia Cristo Salvador, construida con un sistema de albañilería confinada, con techo losa aligerada, de dos pisos, en buen estado de conservación como se observa en la Figura 88 y el reservorio elevado, ubicado en zona llana, en un parque, al frente de la manzana 2163, como se muestra en la Figura 89.

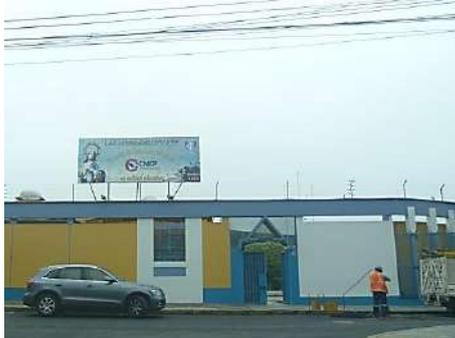
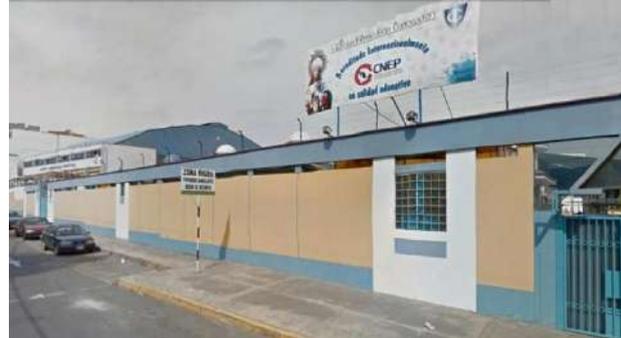
Figura 90. C.E.P. La Inmaculada Concepción.

C.E.P. La Inmaculada Concepción, se ubica a 2 cuadras del cruce de las Av. Benavides y Av. Aviación, del Ovalo Higuiereta. Los módulos de aulas son de 2 niveles con pórticos de concreto armado rigidizados con mampostería. Se encuentran en buen estado de conservación como se muestra en la Figura 90. Además el colegio cuenta con un coliseo deportivo techado con cobertura metálica.

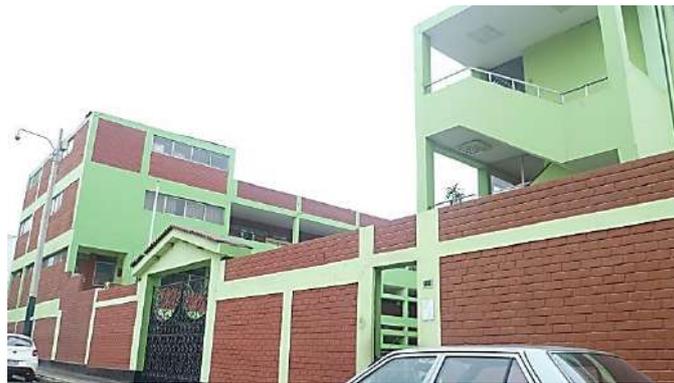
Figura 91. I.E. P.N.P. Alcides Vigo Hurtado.

I.E. P.N.P. Alcides Vigo Hurtado ubicado en la Av. Villa Carrillo N° 287, está conformado por una edificación de tres pisos con pórticos de concreto armado rigidizados con mampostería en buen estado de conservación como se muestra en la Figura 91.

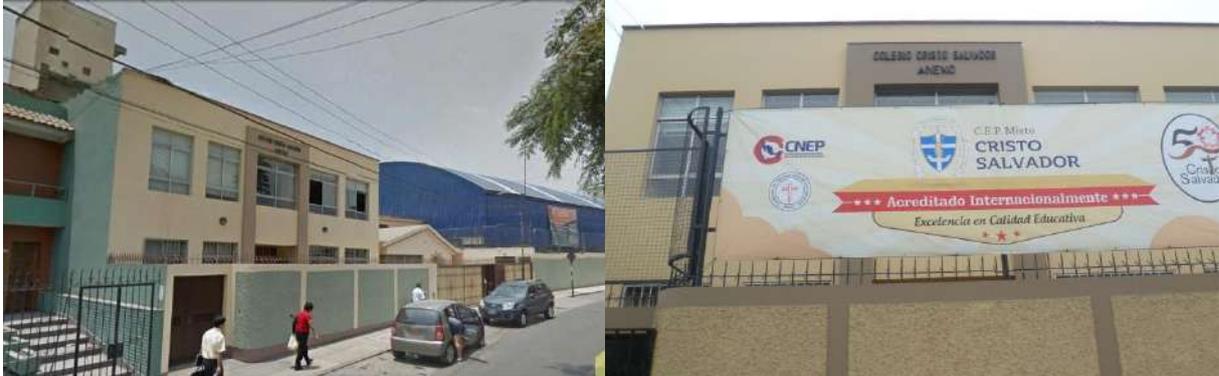
C.E.P. Cristo Salvador, ubicado en el Jirón Enrique León García N° 394 presenta edificaciones de dos pisos con pórticos de concreto armado rigidizados con mampostería en buen estado de conservación como, se muestra en la Figura 92. Además cuenta con un coliseo techado de cobertura metálica.

Figura 92. Pabellón principal del C.E.P. Mixto Cristo Salvador. Izquierda: Se puede observar al fondo el coliseo deportivo.

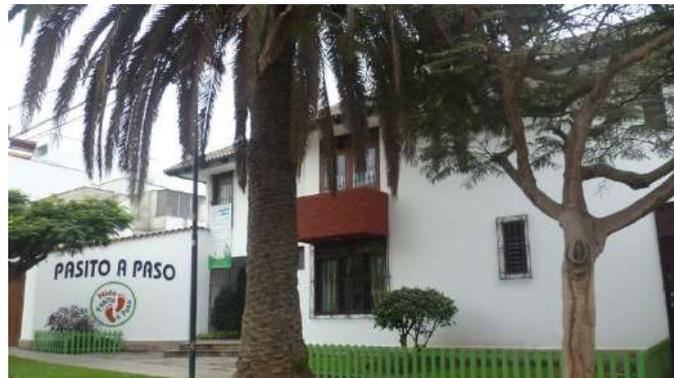
Figura 93 I.E.I. Pasito a Paso.

I.E.I. Pasito a Paso, ubicado en la Calle Venturosa N° 140 es una edificación de dos pisos de albañilería confinada en buen estado de conservación como, se observa en la Figura 93.

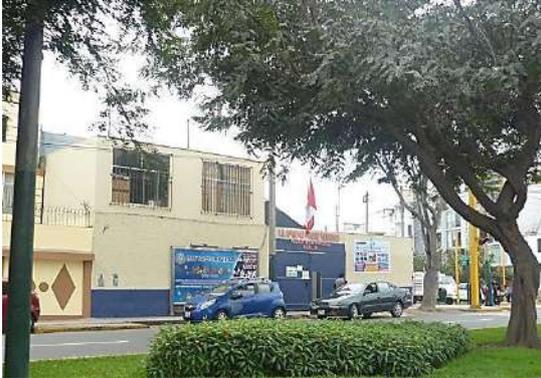
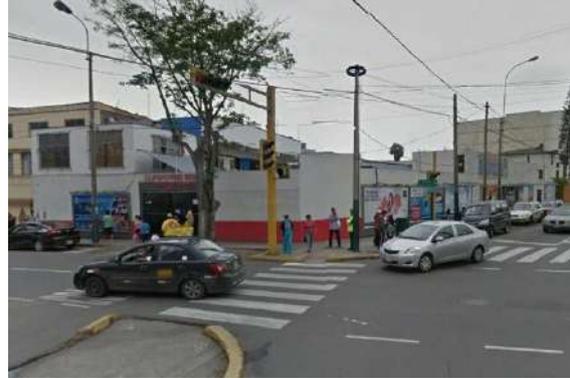
Figura 94. Vista frontal e isométrica del I.E. N° 6043 Pedro Venturo.

I.E. N° 6043 Pedro Venturo, ubicado en la Av. Higuiereta N° 497, es una edificación de dos pisos con pórticos de concreto armado rigidizado en regular estado de conservación como, se muestra en Figura 94.

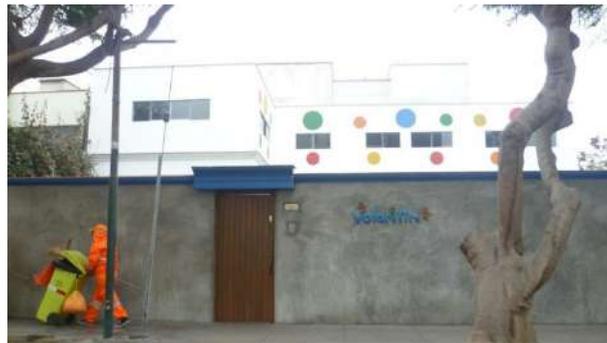
Figura 95 Vista frontal del I.E.I. Volantín.

I.E.I. Volantín ubicado en Calle Segovia N° 180, edificación de dos pisos de albañilería confinada en buen estado de conservación como se muestra en la Figura 95.

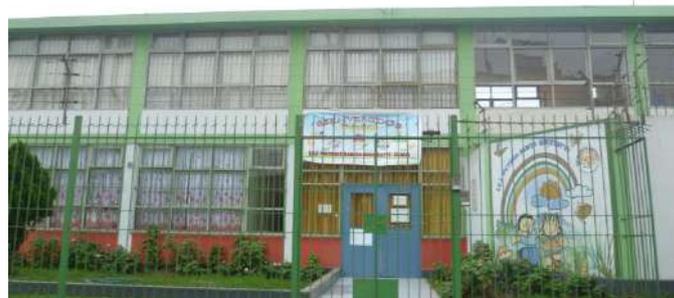
Figura 96. Vista frontal del I.E.I. Victoria García Boniffatti.

I.E.I. Victoria García Boniffatti, Calle Villa Carrillo S/N Cuadra 1, es una edificación de dos pisos con pórticos de concreto armado rigidizado con mampostería en buen estado de conservación como, se muestra en la Figura 96.

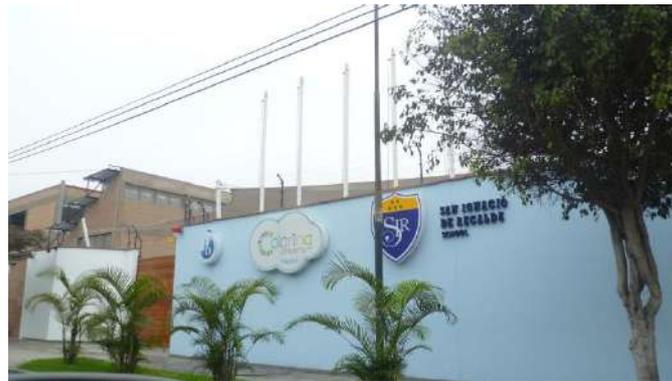
Figura 97.C.E.P. Mixto Cristo Salvador.

Colegio San Ignacio de Recalde School “Coloring Dreams”, edificación de dos pisos con pórticos de concreto armado rigidizado con mampostería en buen estado de conservación como, se muestra en la Figura 97.

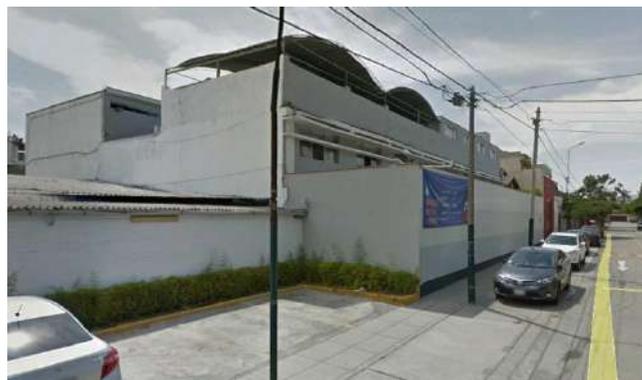
Figura 98.Vista isométrica del C.E.P. Colegio Nivel A.

Colegio Nivel A, Jr. Montemar N° 172, edificación de tres pisos con pórticos de concreto armado rigidizado con mampostería en buen estado de conservación como como se observa en la Figura 98. El último nivel tiene cobertura ligera.

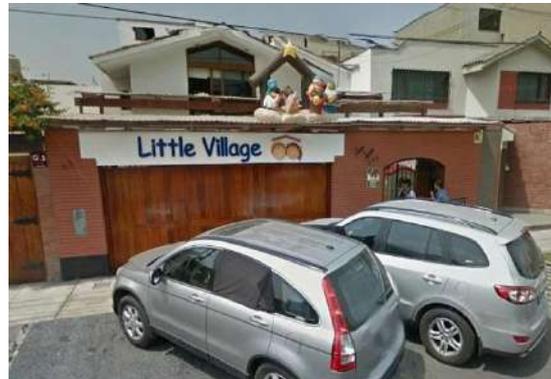
Figura 99 I.E.I Little Village.

I.E.I. Little Village, ubicado en el Jirón Batalla de San Juan N° 775, consiste en una edificación de dos pisos de albañilería confinada en buen estado de conservación como se muestra en la Figura 99.

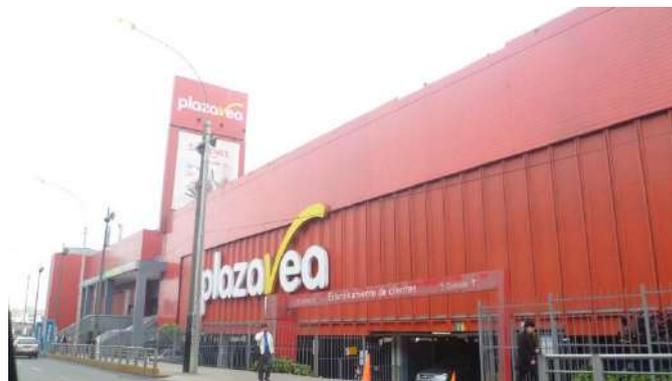
Figura 100. Vista del Centro Comercial Plaza Vea en la Av. Aviación.

Centro Comercial Plaza Vea, forma parte de la zona comercial del Ovalo Higuiereta. Se encuentra en la cuadra formada por la Av. Aviación y Av. Tomás Marsano. Es una estructura de acero de dos niveles en buen estado de conservación, como se puede ver en la

Figura 100.

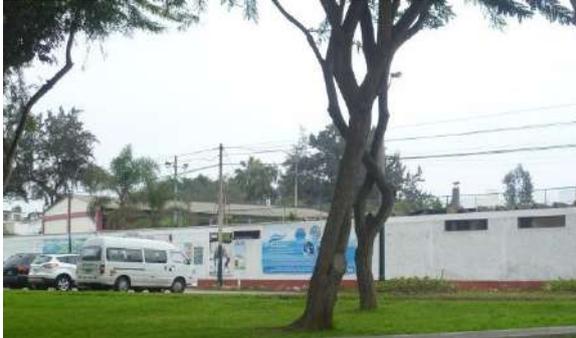
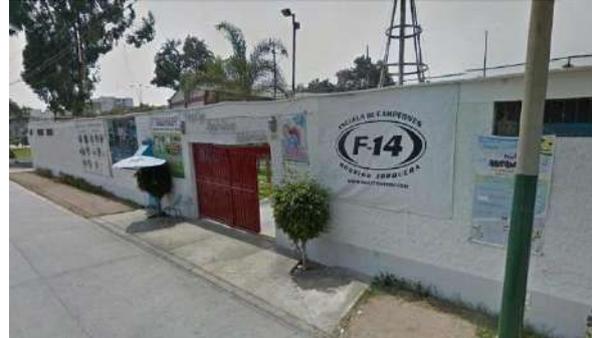
Figura 101. Vistas de la fachada del Complejo Deportivo La Alborada.

Complejo Deportivo La Alborada, Zodiaco N° 459, centro deportivo y cultural, cuenta con piscinas, campos deportivos y una edificación de dos pisos en pórticos de concreto armado rigidizados con mampostería en buen estado de conservación, como se muestra en la Figura 101.

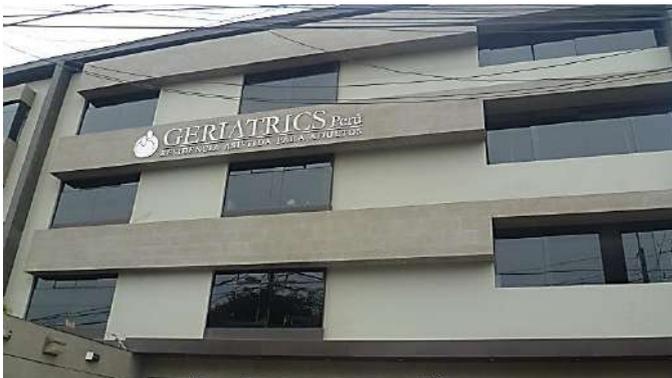
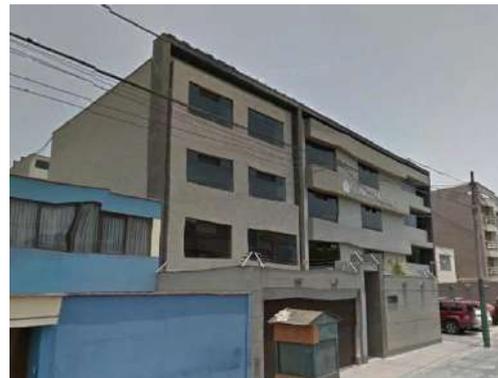
Figura 102. Casa de retiro para adultos Geriatrics.

Casa de retiro para adultos Geriatrics Perú, se ubica en la Av. Higuiereta N° 571, edificación de cuatro niveles conformada por pórticos de concreto armado rigidizados con mampostería en buen estado de conservación, como se muestra en la Figura 102.

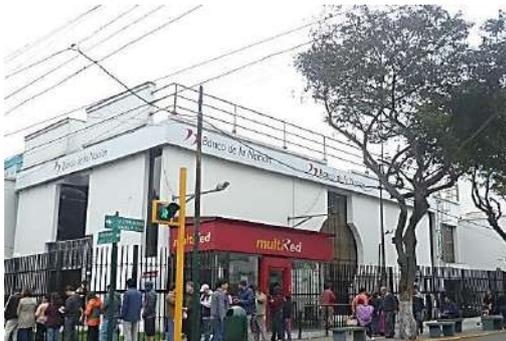
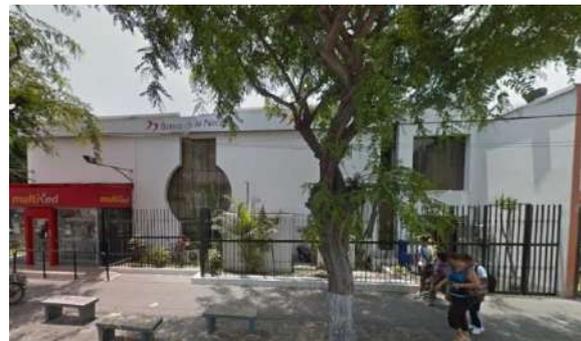
Figura 103. Banco de la Nación.

Banco de la Nación, con dirección Av. Benavides N° 3790. Edificación de dos niveles con pórticos y muros de concreto armado en buen estado de conservación, como se muestra en la Figura 103.

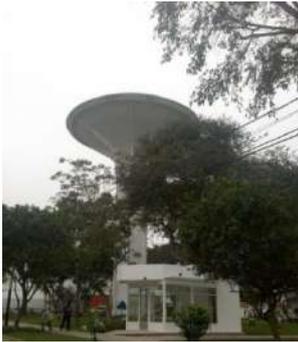
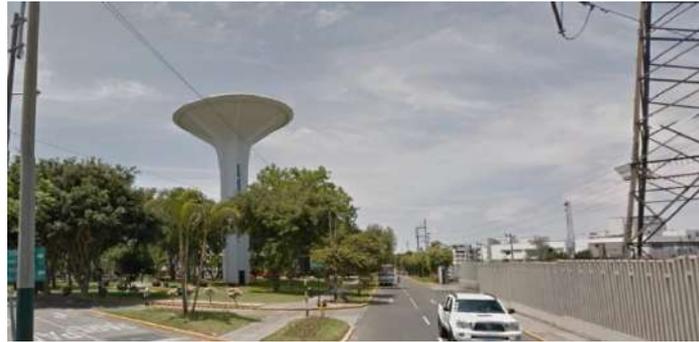
Figura 104. Tanque elevado.

El Tanque elevado en concreto armado a dos cuadras de la intersección de la Av. Angamos y Av. Caminos del Inca en buen estado de conservación, como se muestra en la Figura 104.

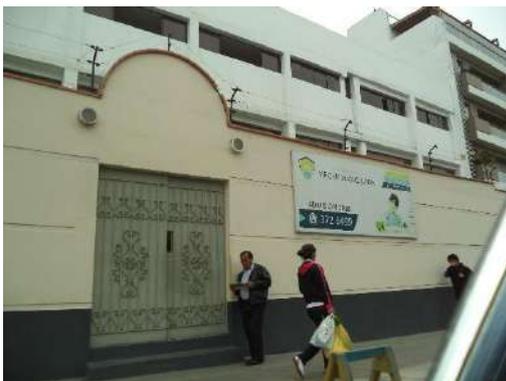
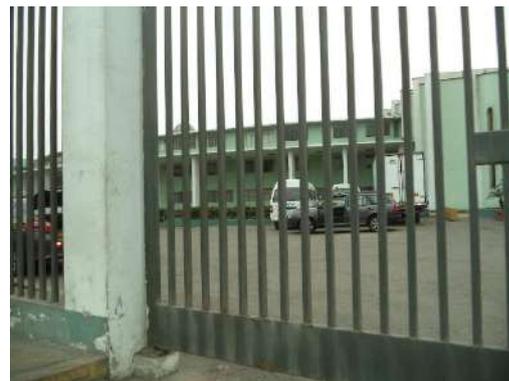
Figura 105 Colegio Virgen Inmaculada e Instituto Pedagógico Nacional Monterrico

En este sector se encuentran algunas edificaciones esenciales, entre los cuales encontramos el Colegio Virgen Inmaculada (izquierda) y el Instituto Pedagógico Nacional Monterrico (derecha), construida con un sistema de albañilería confinada en el eje transversal y pórticos con vanos rigidizados en la dirección longitudinal, de techo losa aligerada, de tres pisos, como se puede apreciar en la

Figura 105. Estas edificaciones se encuentran en buen estado de conservación.

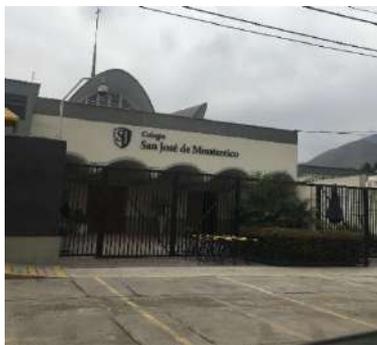
Figura 106. Colegio “San José de Monterrico”

Este sector cuenta con algunas edificaciones esenciales como centros educativos, centros de salud y establecimientos municipales. Se observa en la Figura 106 al Colegio “San José de Monterrico”, el cual consiste en una estructura apoticada de concreto con muros de albañilería y losa aligerada de dos niveles con un estado de conservación buena. Se tiene además al colegio “Casuarinas International College” en la Figura 107, que consta de una estructura de concreto armado de tres niveles con losa aligerada. El estado de conservación de esta edificación es bueno.

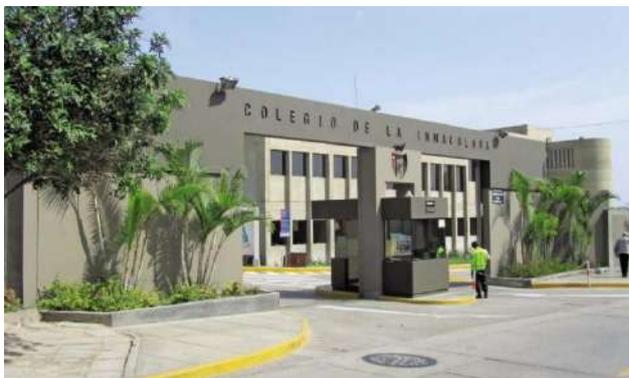
Figura 108. Colegio “De la Inmaculada”

Se tiene también al Colegio “De la Inmaculada” que cuenta con dos niveles y es de concreto armado, ver Figura 108, Su estado de conservación es bueno.

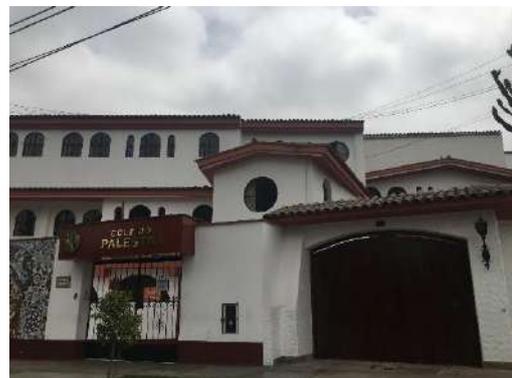
Figura 109. Colegio “Palestra”

En la Figura 109 se tiene al colegio “Palestra” cuya estructura es de albañilería confinada de tres niveles con losa aligerada, al parecer su construcción fue pensada para ser vivienda, su estado de conservación es bueno.

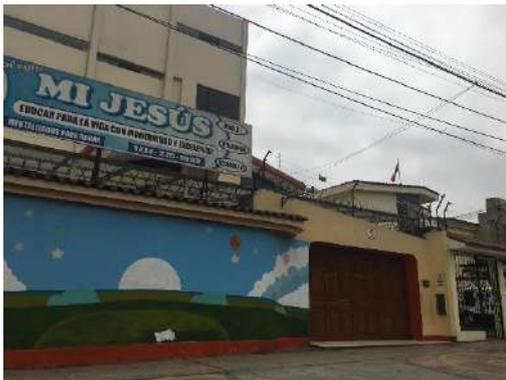
Figura 110. Colegio “Mi Jesús”

Además se encontró al colegio “Mi Jesús” que posee una edificación de tres niveles de albañilería confinada con losa aligerada, cuyo estado de conservación es regular, como se muestra en la Figura 110. Por su parte la Figura 111 muestra al colegio “Antares” que cuenta con dos niveles de concreto armado con vanos rigidizadores de mampostería y un buen estado de conservación.

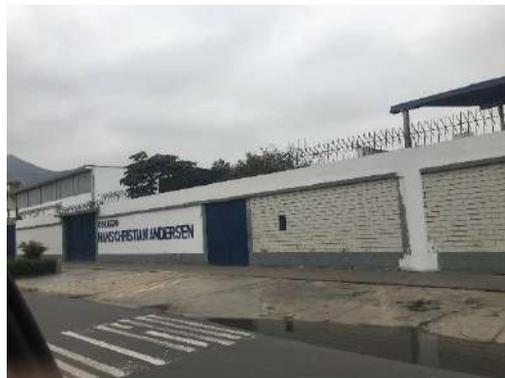
Figura 112. Colegio “Hans Christian Andersen”

El colegio “Hans Christian Andersen” consta con una edificación de dos niveles con pórticos de concreto, el estado de conservación de la edificación es bueno, ver Figura 112

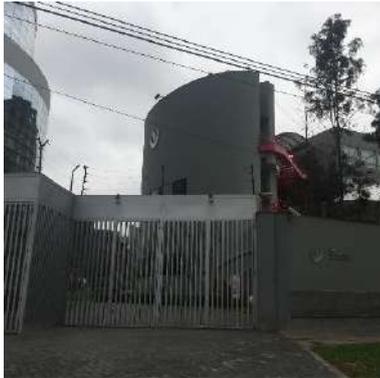
Figura 113. Edificio principal UPC

Dentro de este sector se tiene a las universidades UPC y ESAN cuyos edificios principales se describen a continuación. La Figura 113 muestra el edificio principal de la Universidad Peruana de Ciencias Aplicadas (UPC), cuyo edificio de cinco niveles, está a porticado con concreto armado además de poseer placas, su estado de conservación es bueno.

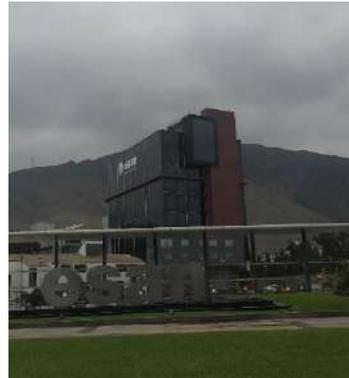
Figura 114. Edificio principal  
Universidad ESAN

Figura 114 muestra el edificio principal de la Universidad ESAN, edificación a porticada de nueve niveles con placas y vanos de mampostería, su estado de conservación es bueno.

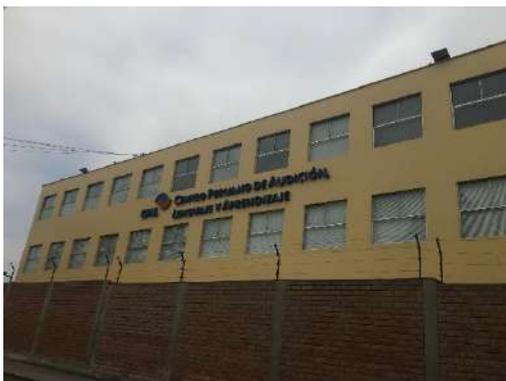
Figura 115. Centro Peruano de  
Audición y Lenguaje

La Figura 115 Muestra al Centro Peruano de Audición y Lenguaje, edificación de tres niveles con sistema a porticado con placas de concreto armado.

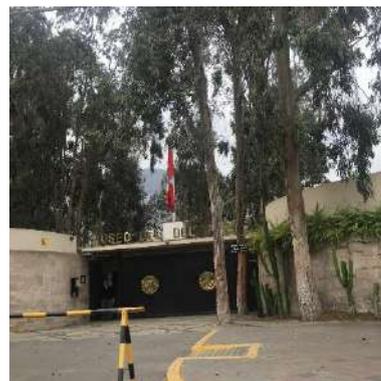
Figura 116 Museo de Oro Nacional

Además en este sector se encuentra el Museo de Oro Nacional, cuya edificación de dos niveles posee un sistema estructural de concreto armado con buen estado de conservación, ver Figura 116.

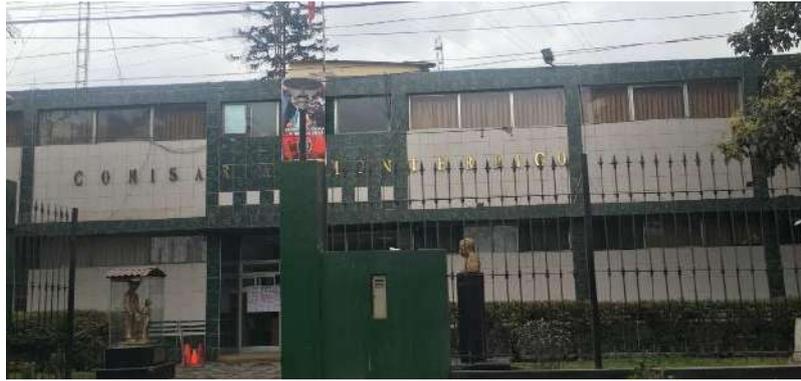
Figura 117. Colegio “Jesualdo”

Este sector cuenta con algunas edificaciones esenciales como centros educativos, Comisarias y otras edificaciones importantes. Se observa a la comisaria de Monterrico, la cual consiste en una estructura de albañilería y losa aligerada de dos niveles con un buen estado de conservación, Figura 117

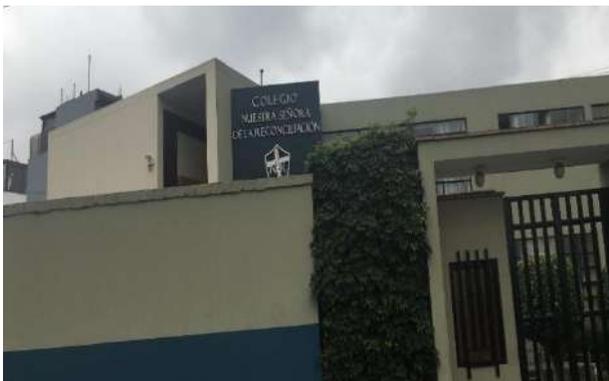
Figura 118. Colegio “Nuestra señora de la reconciliación”

Se observa al Colegio Nuestra señora de la reconciliación, el cual consiste en una estructura de albañilería y losa aligerada de dos niveles con un buen estado de conservación, ver Figura 118. La Universidad Peruana de Ciencias Aplicadas el cual consiste en una estructura pórticos de concreto con vanos rigidizados con mampostería de dos niveles, Figura 119.

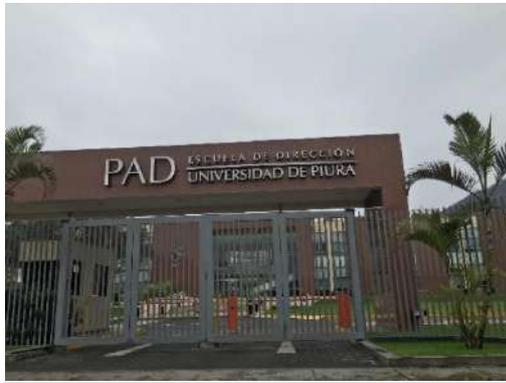
Figura 120. Universidad De Piura PAD

La Figura 120 muestra a la Universidad De Piura PAD de buen estado de conservación con una estructura pórticos de concreto con vanos rigidizados con mampostería de dos niveles y el Colegio Santa Margarita de buen estado con dos niveles y sistema estructural de albañilería confinada y losa aligerada como se muestra en la Figura 121.

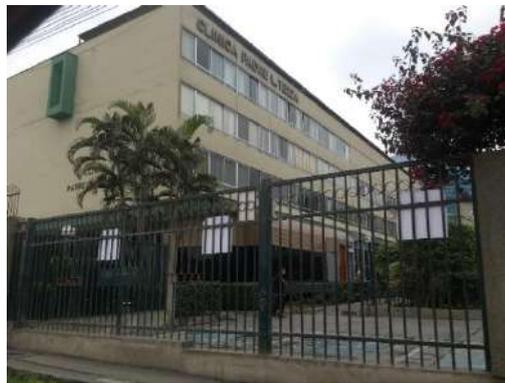
Figura 122. Clínica del Padre L. Tezza

La Clínica del Padre L. Tezza cuenta con una edificación de cuatro niveles con pórticos con mampostería y losa aligerada, su estado de conservación es regular, ver Figura 122.

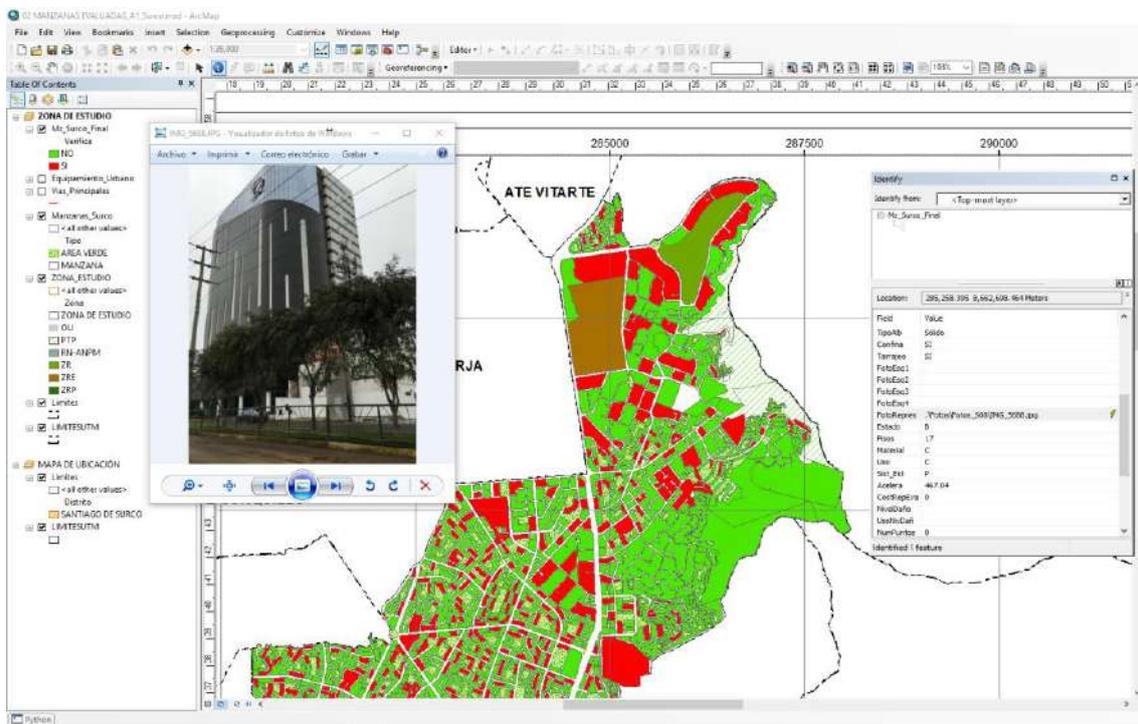
La Figura 124 muestra el detalle de los datos de una manzana evaluada. Como se puede apreciar en esta base de datos geo-espacial se ha integrado una imagen de satélite, obtenida desde Google Earth, la información cartográfica de los bordes de las manzanas y dentro de la base de datos descriptiva además de la información levantada en campo se encuentra la información procesada. Adicionalmente, se han integrado fotografías de las manzanas evaluadas por medio de hipervínculos a los archivos que contienen a estas fotos.

Figura 124. Base de datos Geo-espacial, integración de información cartográfica, descriptiva y procesamiento.

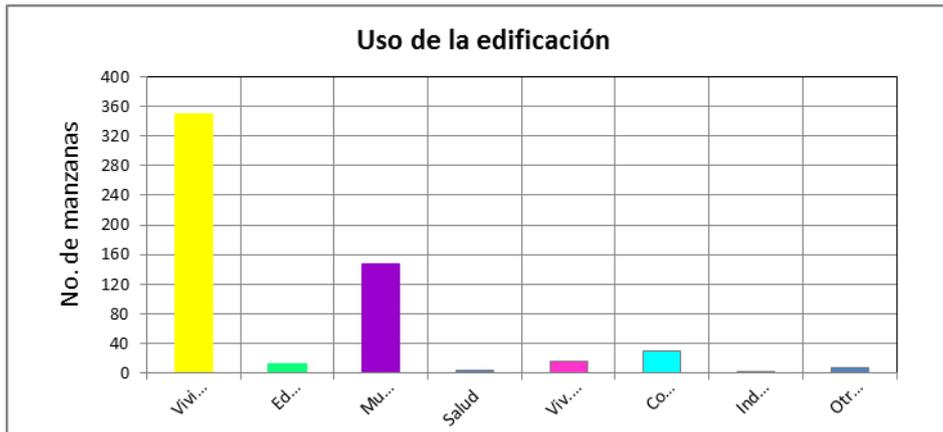
En el mapa N°E-05 (Figura 126) se presenta las manzanas evaluadas y clasificadas de acuerdo al uso del suelo de las edificaciones. En la Figura 125 se presenta el análisis

estadístico de la muestra en lo referente al uso del suelo o uso de la edificación de la muestra estudiada. Puede leerse que es predominante el uso en viviendas que ocupan un 75% de la muestra, seguido de multifamiliares que representan el 26% de la muestra, las viviendas-comercio que representan un 2.8%, los colegios representan el 2.1% de las edificaciones y los comercios ocupa un 5.1% de las edificaciones en el área estudiada.

Figura 125. Distribución del uso del suelo de la muestra del distrito de Santiago de Surco.

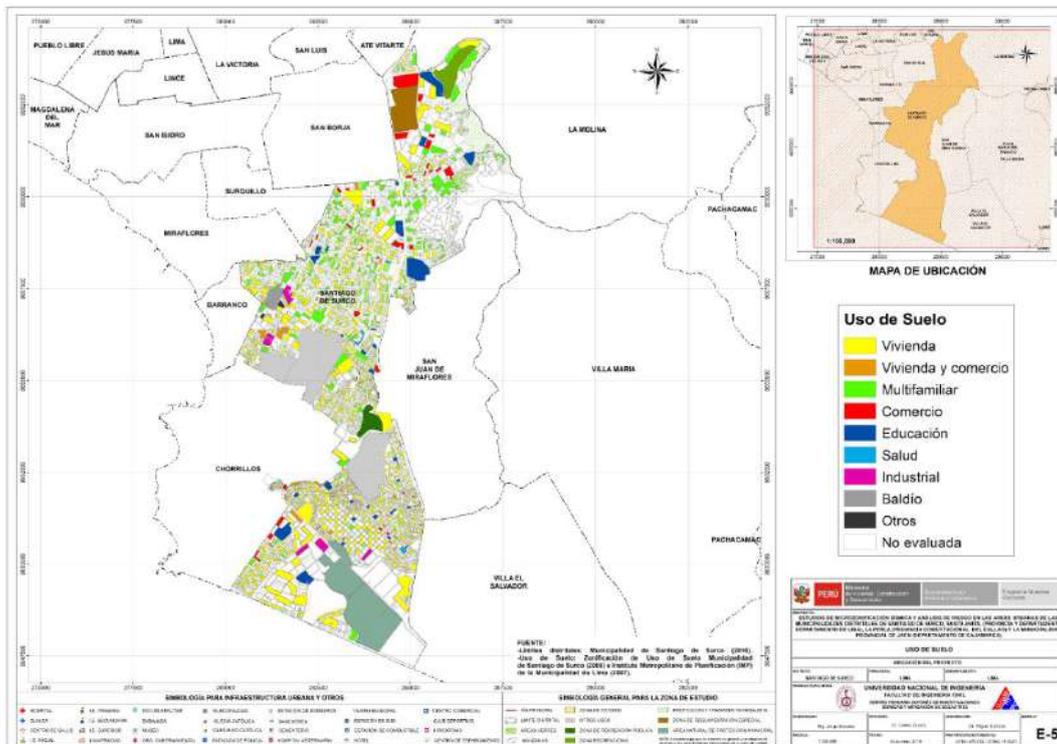
Figura 126. Mapa de Distribución del uso del suelo de la muestra del distrito de Santiago de Surco.

Como resumen de los datos adquiridos en campo se presenta en el mapa N°E-03 el número de pisos, en el mapa N°E-04 el material predominante de la edificación, en el mapa N°E-05 el uso de suelo, en el mapa N°E-06 el sistema estructural y en el mapa N°E-07 se muestra el estado de conservación.

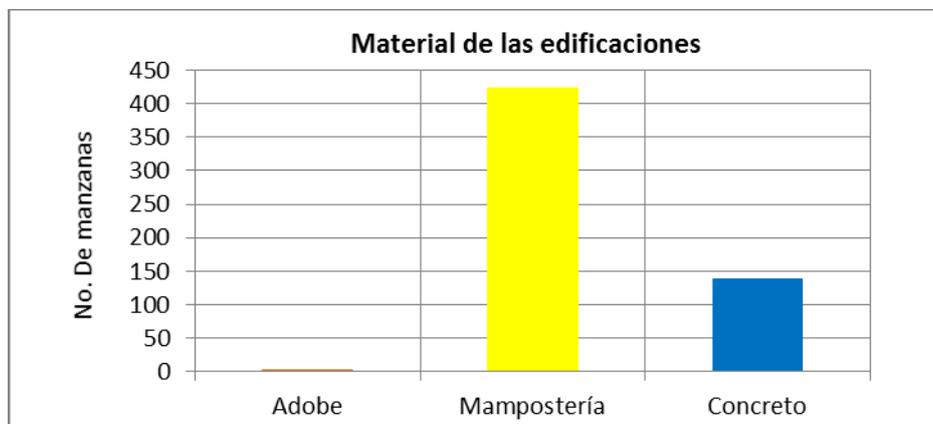
En el mapa N°E-04 (Figura 128), referente a los materiales existentes en las edificaciones del distrito de Santiago de Surco, se realizó un análisis estadístico de la muestra, dando como resultado la gráfica que se presenta en la Figura 127, donde es notorio que el material predominante es la mampostería de ladrillo que representa el 75% de la muestra. Asimismo existen edificaciones de concreto que representan un 24% de la muestra.

Figura 127. Distribución de los materiales de construcción de la muestra del distrito de Santiago de Surco.

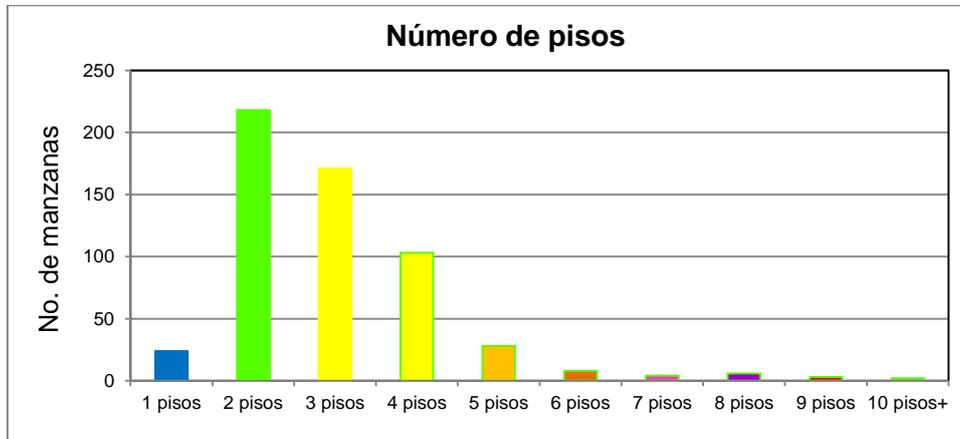
Esta distribución de alturas se resume en la Figura 129, donde se puede apreciar que en el distrito de Santiago de Surco, predominan las edificaciones de dos pisos que corresponde al 38.4% del total de las edificaciones evaluadas y es la tendencia general en el distrito. En segundo lugar de niveles de altura son las edificaciones de tres pisos y que corresponde al 30.2% del total de las edificaciones evaluadas. Este distrito también cuenta con edificaciones de cuatro pisos, pero en un porcentaje menor, equivalente al 18.2% del total de las edificaciones evaluadas, y edificaciones de cinco pisos que corresponden al 4.9% del total de las edificaciones muestreadas. Finalmente, las edificaciones de un piso representa 4.2% del total de las edificaciones muestreadas.

Figura 129. Distribución del número de pisos de las edificaciones del distrito de Santiago de Surco.

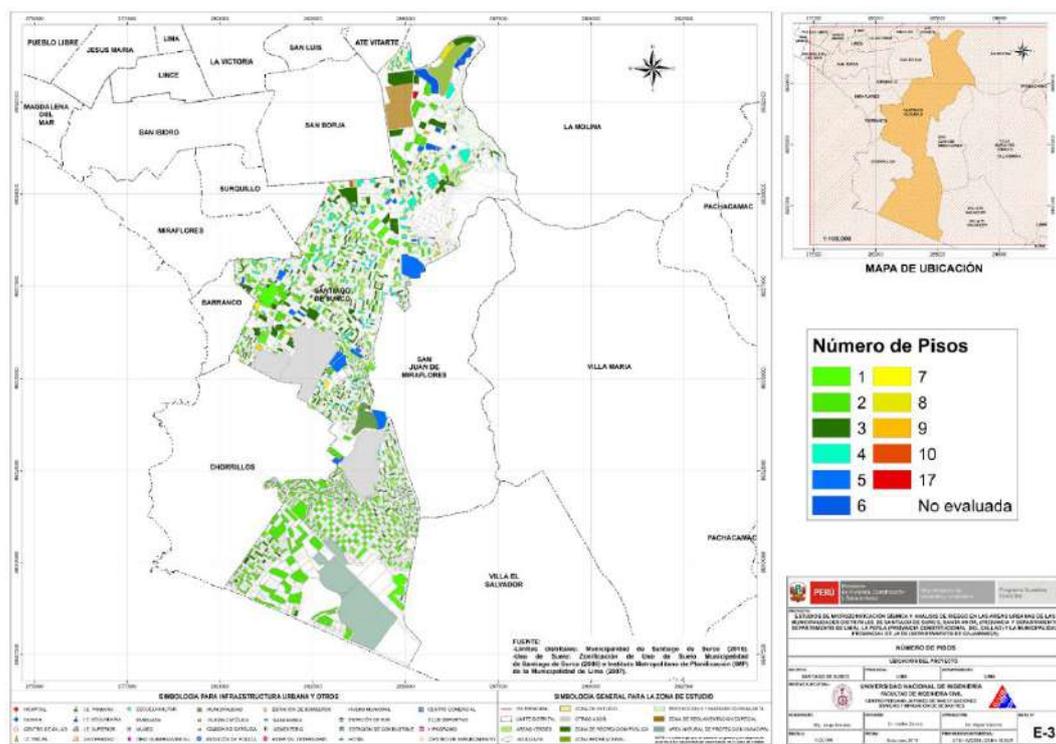
En el mapa N°E-03 (Figura 130) se presenta el levantamiento de información de las manzanas evaluadas relacionadas con el número de pisos de las edificaciones representativas de las manzanas.

Figura 130. Mapa temático del número de pisos de las edificaciones del distrito de Santiago de Surco.

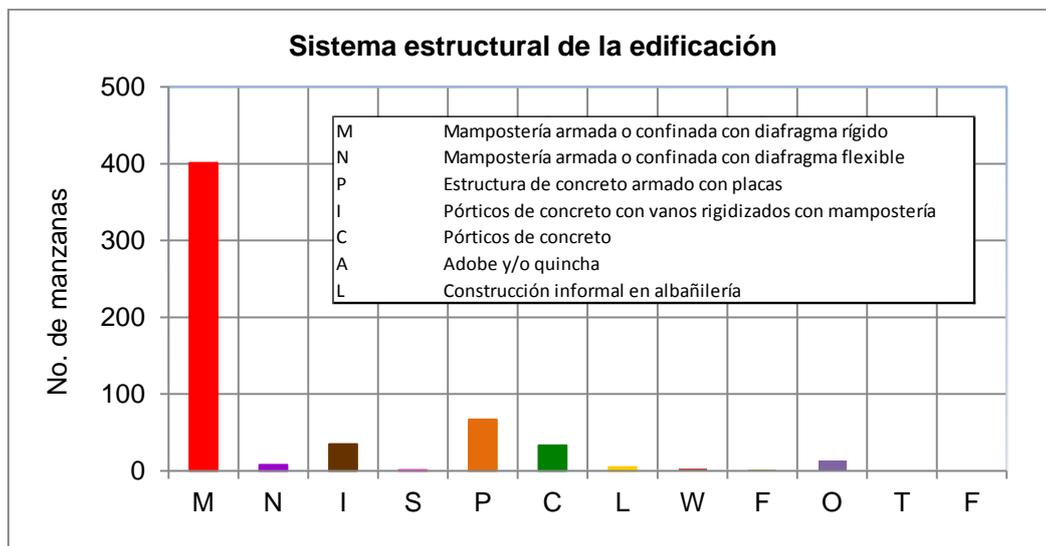
En el mapa N°E-06 (Figura 132) se presenta el levantamiento de información de las manzanas evaluadas relacionadas con el sistema estructural usado en las edificaciones. La Figura 131 presenta la distribución del uso de los sistemas estructurales que se obtuvo de la estadística de la muestra usada en el distrito de Santiago de Surco. En el gráfico se entiende que el sistema estructural más utilizado es la mampostería de ladrillos de arcilla con diafragmas o techos rígidos que ocupa el 70% de la muestra. Le siguen a este sistema en uso los pórticos de concreto rigidizados con muros de albañilería con un 11.8% de la muestra. Por otro lado, un 5.8% de la muestra está representado por estructuras de pórticos de concreto armado, seguidos de otros sistemas constructivos con porcentajes menores.

Figura 131. Distribución del uso del sistema estructural muestra del distrito de Santiago de Surco.

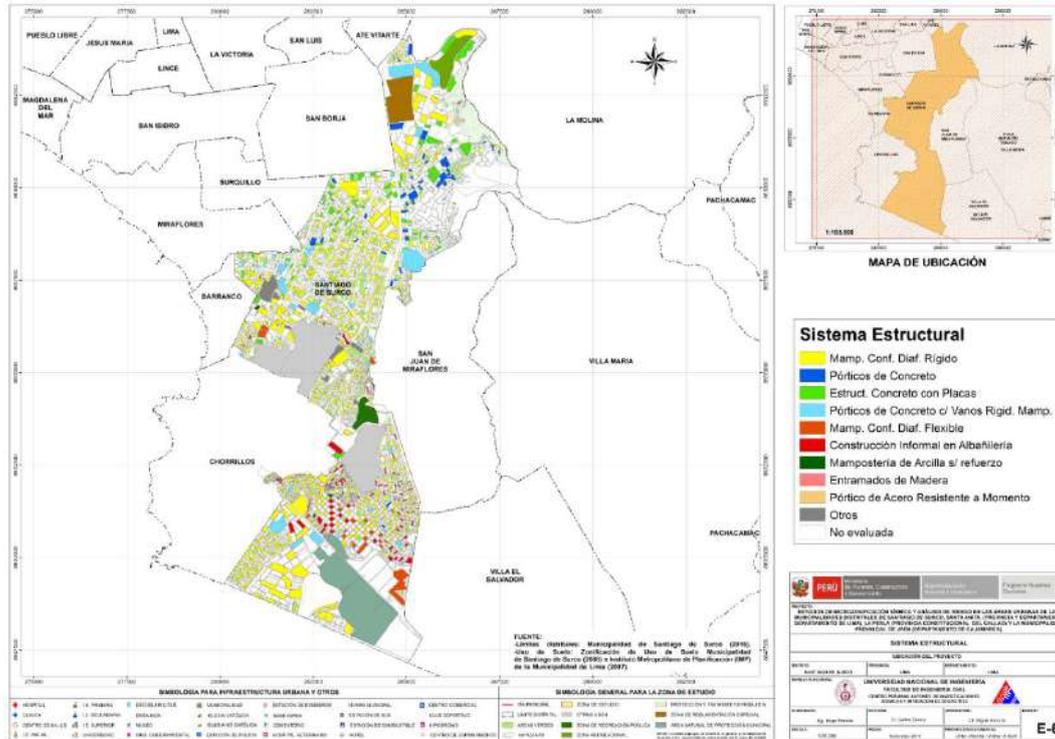
Figura 132. Mapa del uso del sistema estructural muestra del distrito de Surco.

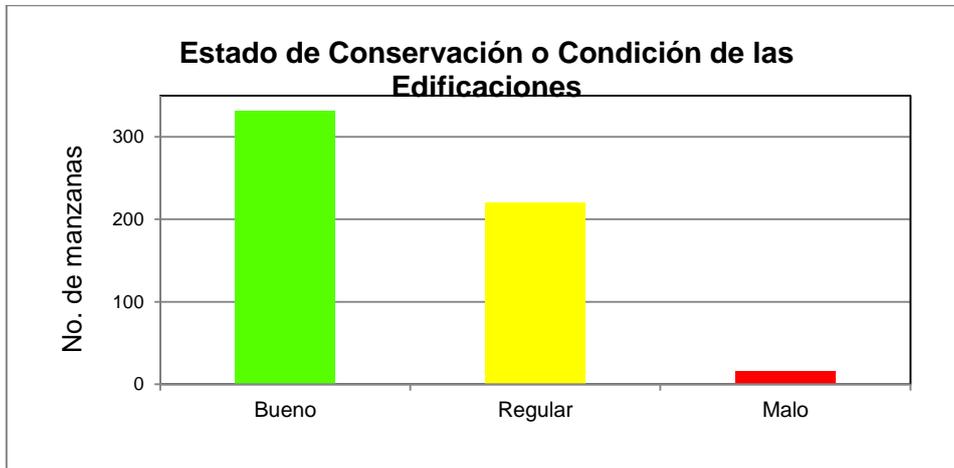
El mapa temático N°E-07 (Figura 134) presenta el estado de conservación de las viviendas del distrito de Santiago de Surco. La Figura 133 presenta los resultados estadísticos de la muestra analizada. El 58.4% de las edificaciones se encuentra en buen estado de conservación, mientras que el 38.4% de la muestra presenta un regular estado de conservación. Finalmente se encuentran en mal estado de conservación el 2.8% de la muestra.

Figura 133. Estado de conservación de la muestra de edificaciones del distrito de Santiago de Surco.

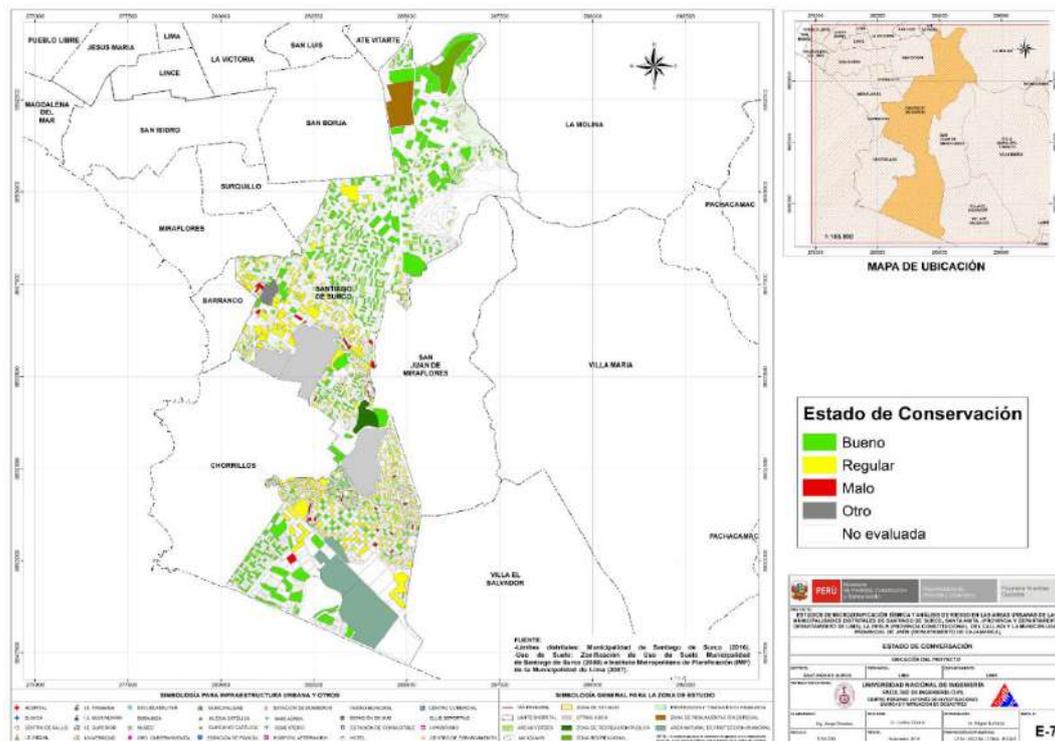
Figura 134. Mapa del estado de conservación de la muestra de edificaciones del distrito de Santiago de Surco.

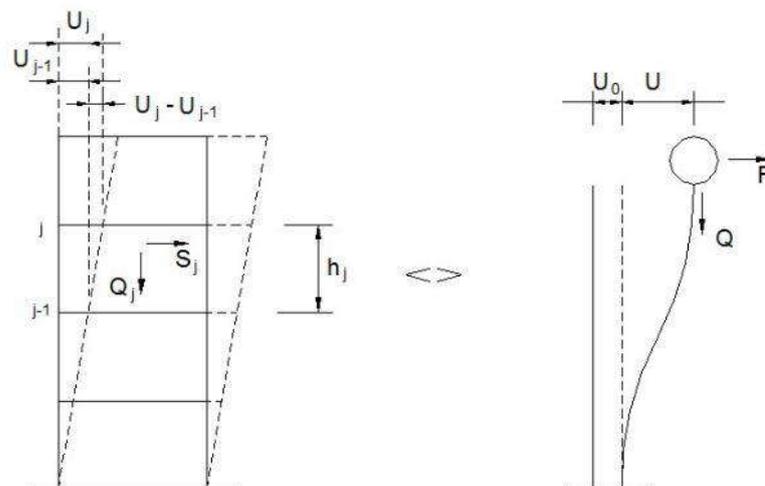
El método considera que la estructura de la edificación está representada por un sistema de masas y resortes, representadas como una función del periodo de la edificación. Este periodo es aproximado a partir de la tipología estructural, del número de pisos, las irregularidades y el estado de conservación entre otros. Este periodo representa al primer modo del sistema estructural, lo que el método considera como representativo para el sistema reducido de un grado de libertad, como el mostrado en la Figura 135. Con este sistema equivalente se realiza la estimación explicado en el siguiente párrafo.

Figura 135. Edificación representada por un sistema equivalente.

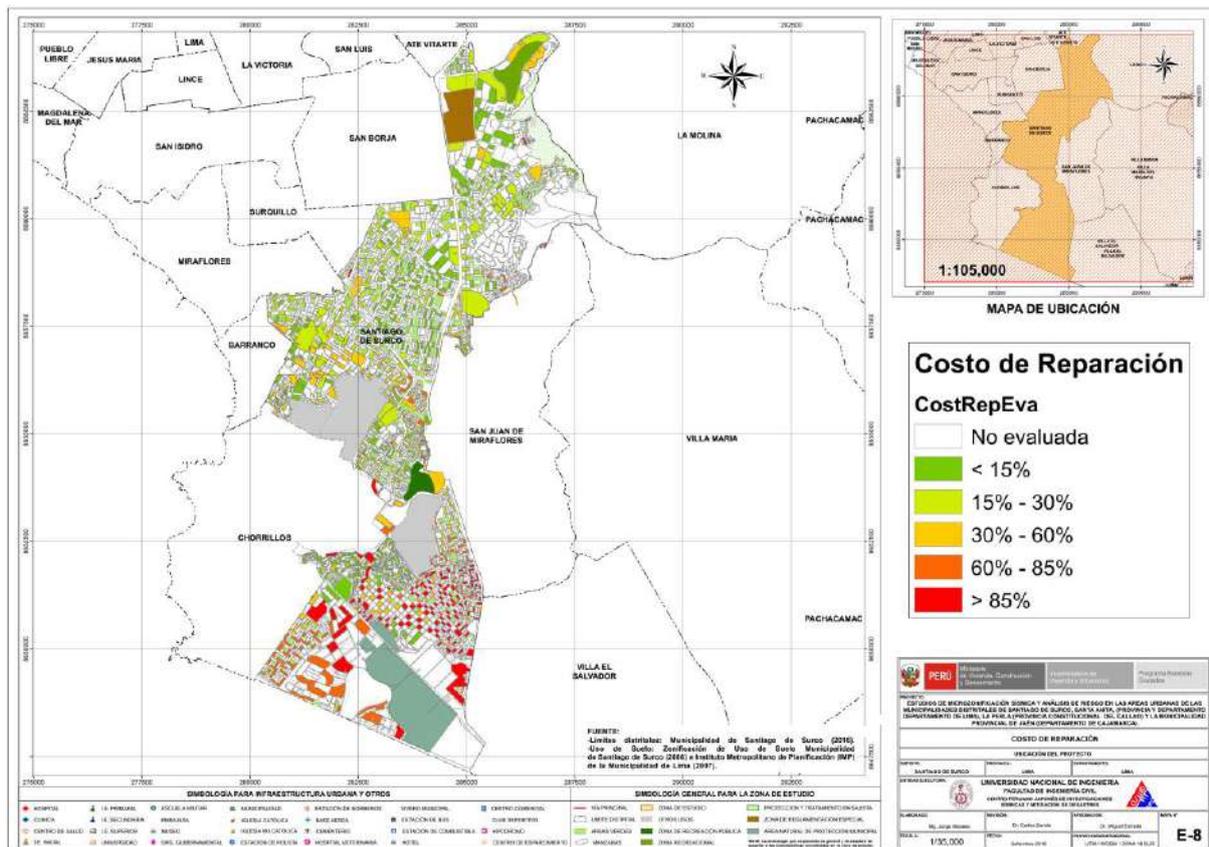
Basados en la información de campo se evaluaron 232 manzanas con los datos de sus lotes representativos, dando como resultado el mapa de costo de reparación mostrado en la Figura 138.

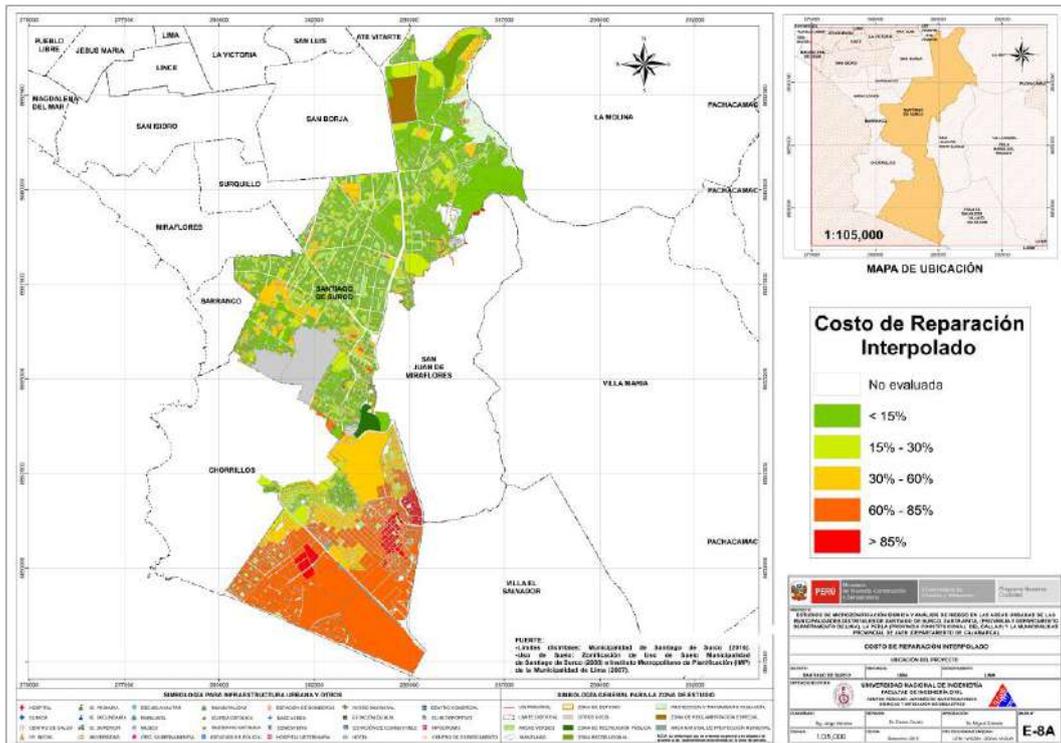
Una vez calculado el costo de reparación para las manzanas evaluadas se genera, a través del método de interpolación IDW (Inverse Distance Weighted) un archivo de imagen (raster) donde el valor de cada pixel es el valor del costo de reparación para una edificación construida sobre ese terreno. La resolución espacial de este archivo es de 5 metros, es decir que cada pixel cubre un área de 25 metros cuadrados de terreno.

La Figura 139 muestra el resultado de la interpolación de los valores del costo de reparación sobre todo el distrito de Santiago de Surco.

Figura 139. Imagen de interpolación del costo de reparación (método IDW).

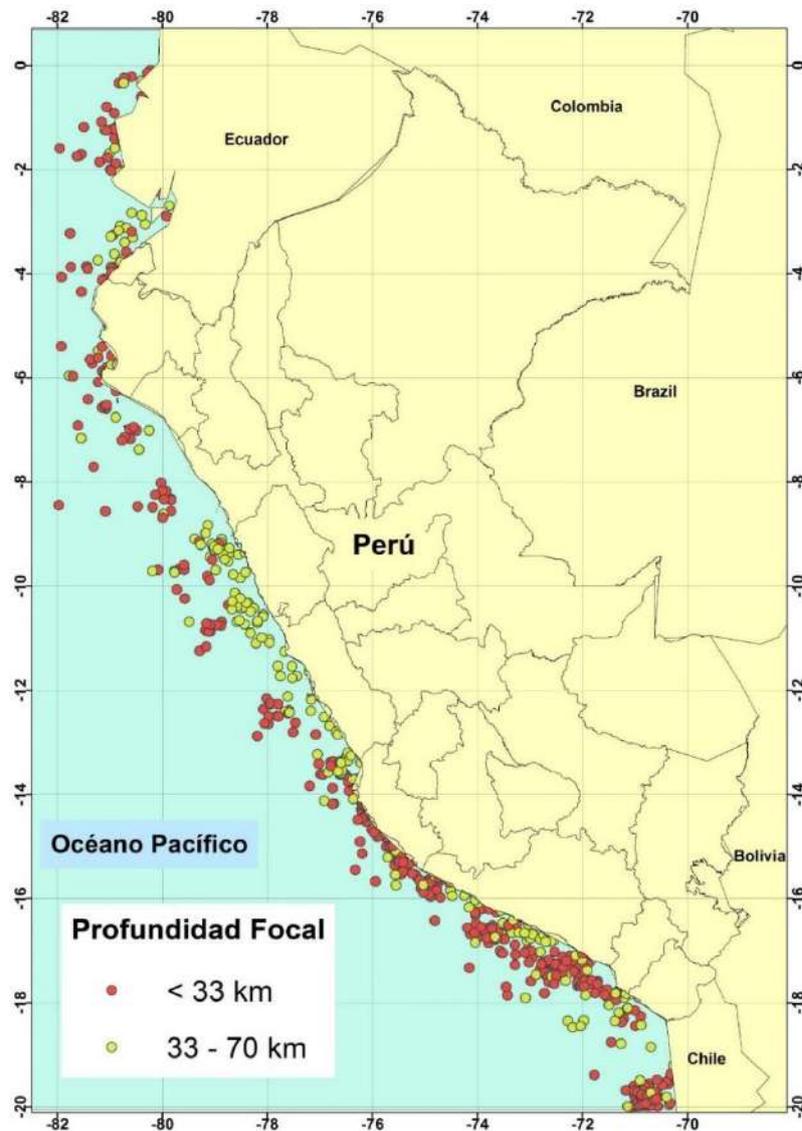
La Figura 140 muestra los sismos históricos alrededor del Perú con magnitudes mayores a 5, desde el año 1973 al año 2016 según la base de datos de la United States Geological Survey (USGS) esta figura muestra que la zona sísmicamente más activa en el Perú es la que corresponde a la zona sur entre Lima y Tacna, también se observa que una gran cantidad de los sismos tienen una profundidad focal que varía entre 0 a 33 km, de acuerdo a su profundidad estos sismos están definidos como sismos superficiales. De la Figura 140 también se puede observar que tanto la zona norte del país, desde Lima hasta Tumbes, la actividad sísmica es mucho menor comparado con la zona sur, sin embargo se sabe que toda la zona occidental de América del Sur es una zona altamente sísmica, lo que se conoce como parte del Círculo del Fuego.

Figura 140. Sismos ocurridos en el Perú desde el año 1973 al año 2016 con magnitudes mayores a 5, base de datos (USGS).
