Ministerio  
de Vivienda, Construcción  
y Saneamiento

**PRODUCTO 02:**

**ESTUDIO DE MICROZONIFICACIÓN SÍSMICA Y ANÁLISIS DE RIESGO EN LA ZONA DE ESTUDIO, UBICADA EN LA MUNICIPALIDAD DISTRITAL DE SANTIAGO DE SURCO**

**ESTIMACIÓN DEL RIESGO**

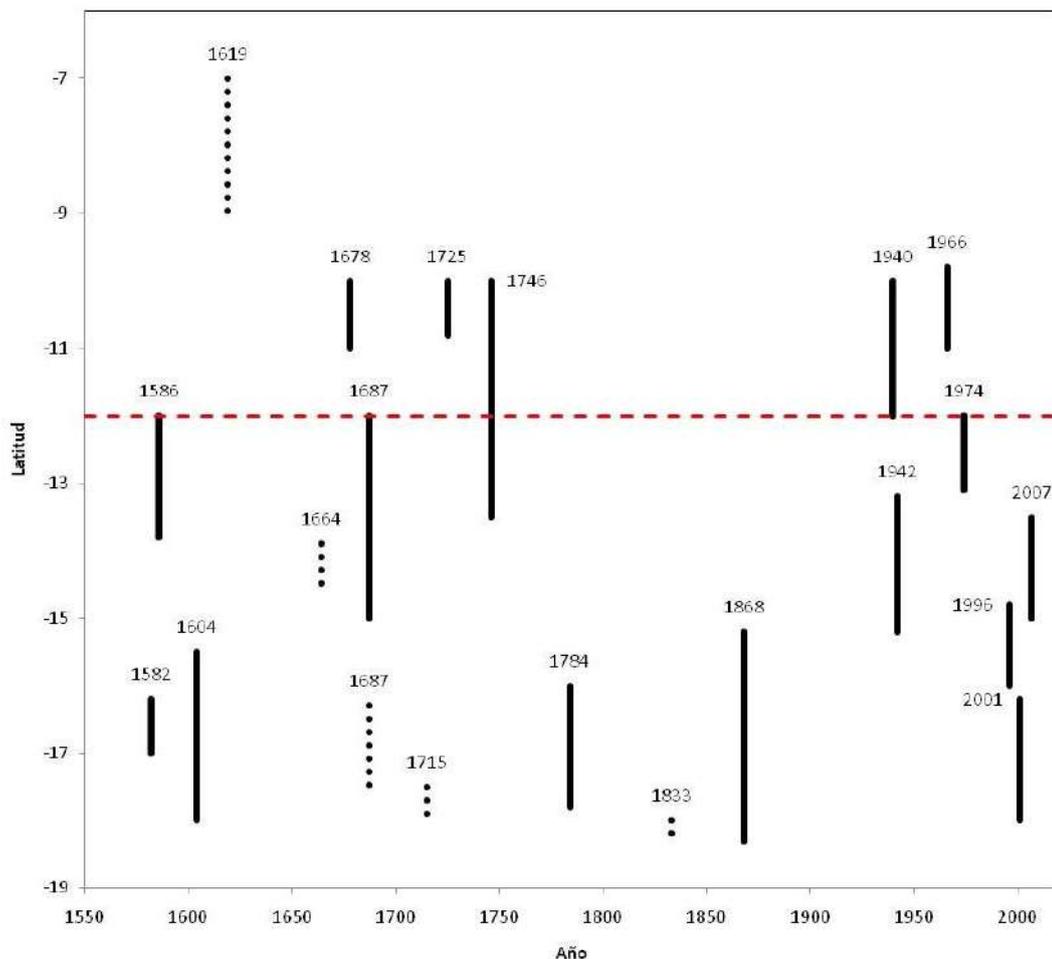
Figura 141. Zona de ruptura de los terremotos históricos ocurridos en el Perú. Las longitudes de las barras representan la longitud de ruptura, las barras con líneas punteadas representan los terremotos que no han producido tsunamis y la línea roja muestra la ubicación de la Ciudad de Lima. (Dorbath et al., 1990)

Un fundamento más cuantitativo se puede observar en (Dorbath et al., 1990) donde se presenta una evaluación de los terremotos históricos de gran magnitud ocurridos en el Perú, la Figura 141, modificada de (Dorbath et al., 1990), muestra los sismos de gran magnitud o terremotos ocurridos en el Perú a lo largo del tiempo, donde las líneas continuas representan

terremotos que causaron tsunamis así como la longitud aproximada del área de la falla, mientras que las líneas punteadas representan terremotos que no produjeron tsunamis. Teniendo en cuenta que las ciudades de Lima y Callao se encuentran ubicadas aproximadamente en la latitud  $12^{\circ}\text{S}$ , el último terremoto importante ocurrido en esta zona fue en 1974, lo que significa 42 años con ausencia de eventos sísmicos de gran magnitud o 41 años de energía sísmica acumulada, por lo tanto estas condiciones hacen suponer la ocurrencia de un terremoto que libere toda esta energía acumulada que estaría afectando en mayor magnitud a la ciudad de Lima y Callao.

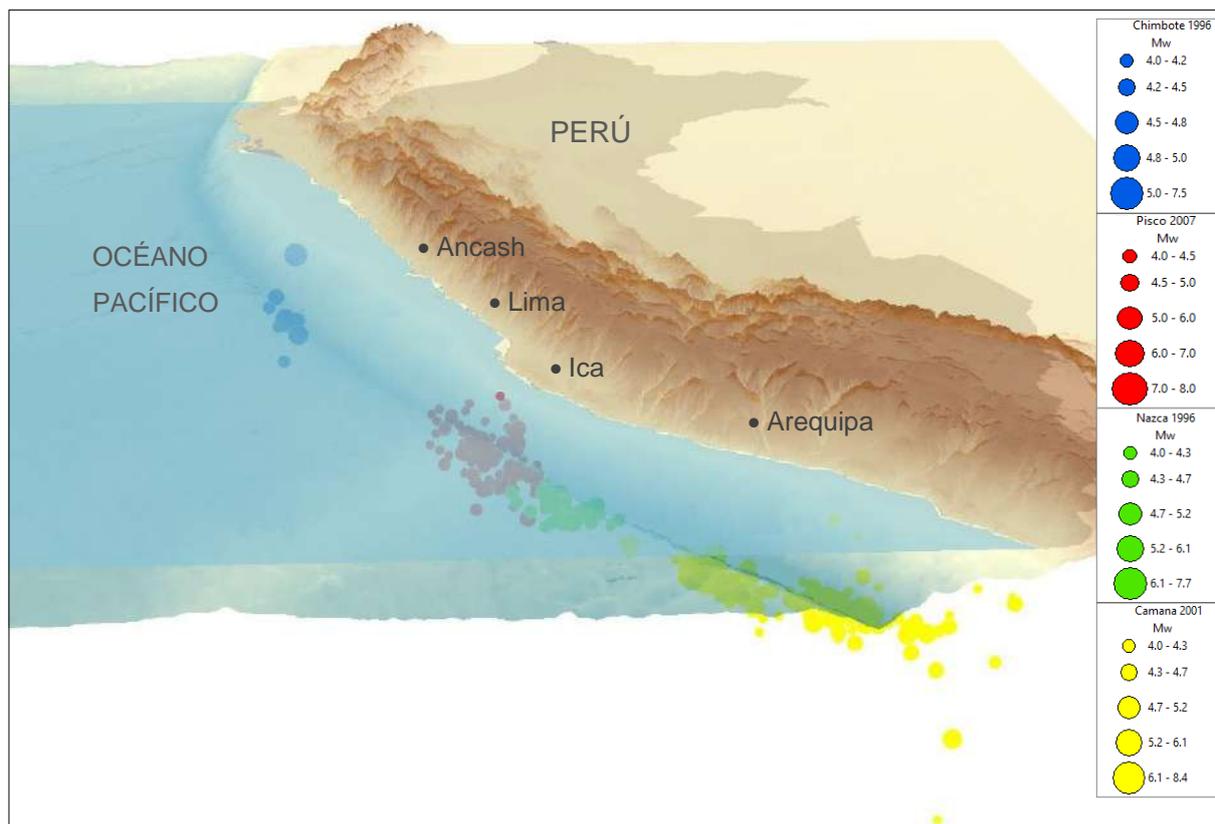
Figura 142. Ubicación de los terremotos, y las réplicas, que produjeron los cuatro tsunamis que afectaron al Perú y otros países según NGDC Tsunami Database.

Debido a su ubicación, el Perú ha experimentado algunos de los más grandes tsunamis que han ocurrido en el mundo, de acuerdo con la base de datos de tsunamis tomada de la National Geographic Data Center (NGDC) Tsunami Database, son 4 los grandes tsunamis que han afectado a los peruanos y que han sido registrados también en otros países (Tabla 4 y Figura 142).

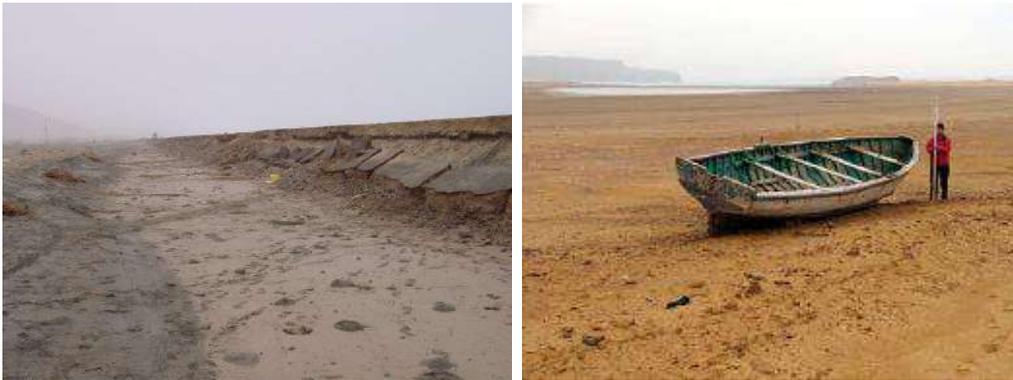
Figura 143. La erosión producto del tsunami del 23 de Junio del año 2001 en la playa la Punta-Camaná, la altura máxima de ola en esta zona fue hasta de 7.5m (izquierda) (ITST, 2001a). Un bote pesquero arrastrado 1.3km en la zona donde la inundación llegó a 2km producto del tsunami del 15 de Agosto de 2007 (derecha) (Fritz et al., 2008).

Por ejemplo, el tsunami que ocurrió el 23 de Junio del año 2001 en la zona sur del Perú fue generado por un sismo de magnitud Mw 8.4 con epicentro  $16.26^{\circ}\text{S } 73.64^{\circ}\text{O}$ . De acuerdo a USGS por lo menos 75 personas fallecieron, donde 26 a causa del tsunami producido, 2687 personas heridas, 17510 viviendas fueron destruidas y 35549 viviendas fueron afectadas en las aéreas de Arequipa, Camaná y Tacna. Otro ejemplo más reciente es el tsunami que ocurrió el 15 de Agosto del año 2007, donde las áreas costeras de Chincha y Paracas fueron las más afectadas, por otro lado en Camaná se entrevistó a los pobladores en las cercanías a las zonas costeras afectadas, quienes manifestaron que 20 minutos después de ocurrido el sismo, arribaron a la costa una serie de olas que inundaron sus viviendas. Según el reporte de Dirección de Hidrografía y Navegación (DHN), las olas alcanzaron alturas máximas de inundación (run-up) de hasta 2.91m y para unas distancias de 102.7m. (Figura 143).

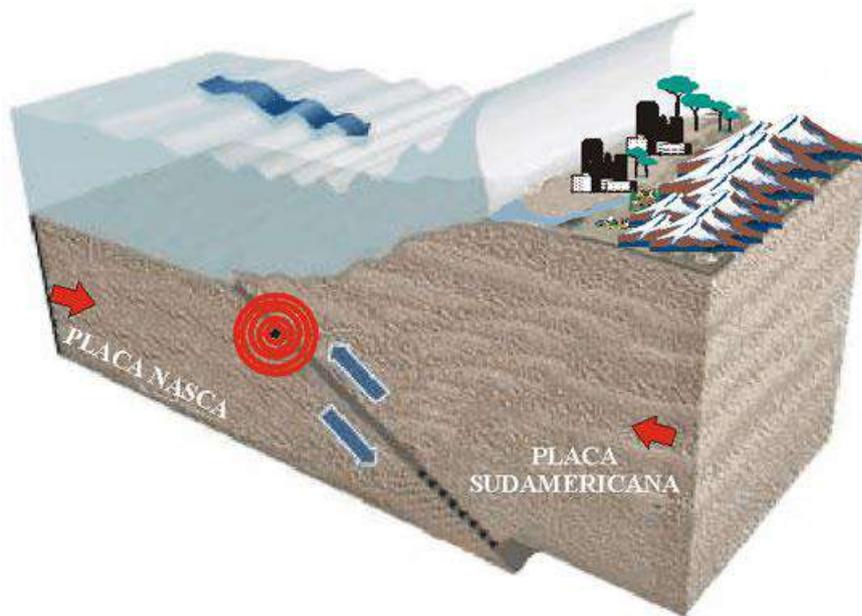
Figura 145. Proceso del origen de los tsunamis en las costas peruanas (Fuente: [www.oannes.org.pe](http://www.oannes.org.pe)).

La Figura 145 muestra el proceso del origen de un tsunami, partiendo del inicio de un evento sísmico, donde la placa sudamericana se desliza violentamente produciendo un levantamiento en el fondo marino que desplazará el agua que se encuentre sobre él.

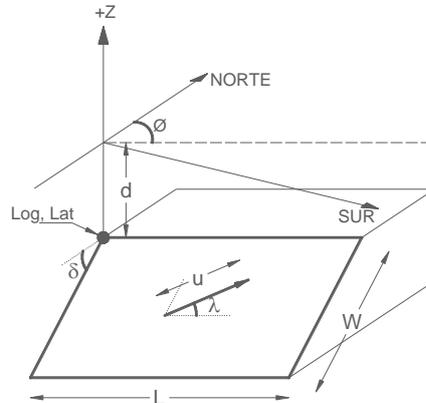
Figura 146. Parámetros de fuente sísmica para la generación de la condición inicial del tsunami.

- Log, Lat : Ubicación en el plano de la esquina superior izquierda del área de la falla,  
d : Profundidad de la esquina superior izquierda del área de la falla,  
L : Longitud del área de la falla,  
W : Ancho del área de la falla,  
 $\phi$  : Dirección (Azimut) de la falla,  
 $\lambda$  : Ángulo de deslizamiento,  
 $\delta$  : Ángulo de inmersión de la falla,  
u : Dislocación,

La fuente sísmica de los terremotos para la generación de la condición inicial del tsunami o la deformación inicial de la superficie del océano, puede describirse teóricamente usando nueve parámetros, estos son mostrados en la Figura 146.

De las figuras anteriores se observa que aunque la diferencia de la magnitud es de solo 0.1, las deformaciones positivas (levantamiento) en el fondo marino difieren en 4 metros (relación casi de 1 a 2), dando a entender así que los 9 parámetros mencionados en la Figura 146 son necesarios para definir las condiciones iniciales del fondo marino y no solo aquellos que se usan para el cálculo de la magnitud Mw.

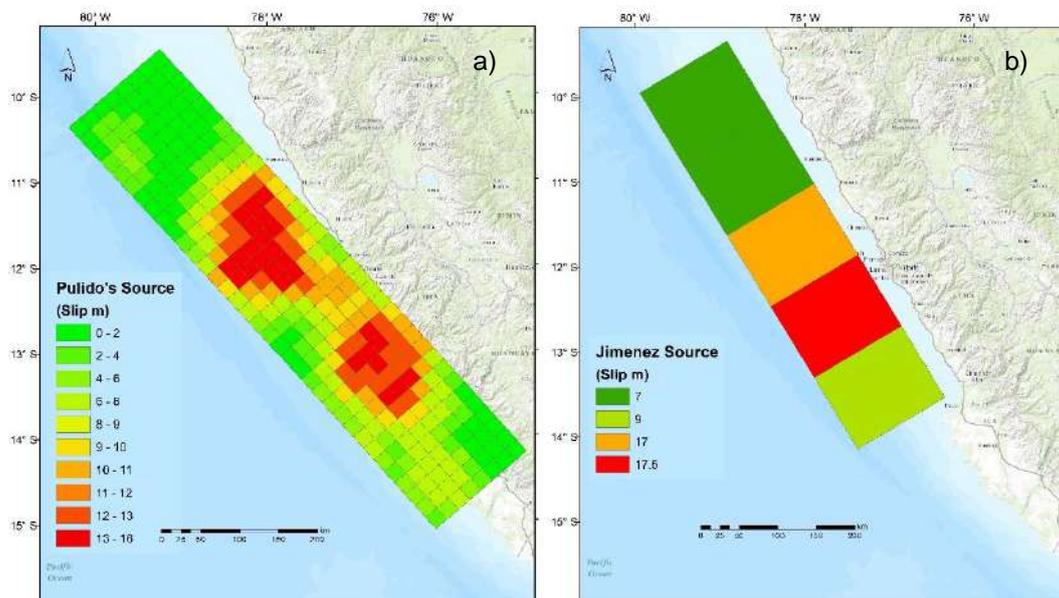
Figura 147. Distribución de desplazamientos para a) el primer escenario sísmico que consta de 280 sub fallas y b) para el segundo escenario que consta de 5 sub fallas.

La fuente del primer escenario sísmico está dividida en 280 sub fallas, cada una de 20 km x 20 km, en un área de ruptura de 700 km de largo por 160 km de ancho, La magnitud de momento calculada es de 8.8 Mw. La distribución de deslizamientos muestra dos asperezas principales, la mayor localizada a 70 km al oeste de Lima con un deslizamiento de 15.4 m, y la segunda al sur de Lima con un valor de hasta 13.0 m, la Figura 147 (a) muestra la distribución de desplazamientos.

El segundo escenario estima un área de ruptura de 550 km x 140 km con 5 sub fallas de 110 km x 140 km, este modelo considera un máximo desplazamiento de 17.5 m a 50 km al sureste de Lima, la magnitud de momento calculada es de 8.9 Mw, La Figura 147 (b) muestra la distribución de desplazamientos para este escenario.

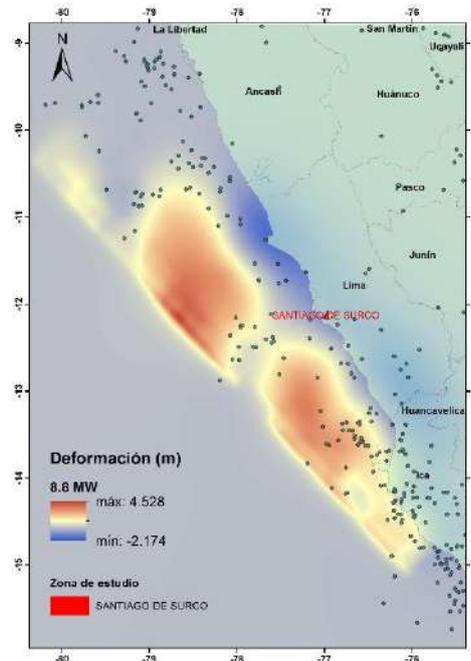
Figura 148. Deformación inicial de la superficie del océano para un sismo de Mw 8.8. Los puntos representan la sismicidad histórica.

La Figura 148 y la Figura 149 muestran el resultado de la condición inicial del tsunami para los dos escenarios sísmicos, calculados usando la ecuación (5.1) y con los datos de entrada mostrados en la Tabla 2. Donde el color rojo representa el desplazamiento vertical positivo (levantamiento) y el color azul representa el desplazamiento vertical negativo (hundimiento). Puesto que los escenarios poseen múltiples sub fallas, en la Tabla 5 se muestra un resumen de los valores que definen estas sub fallas. El detalle de los valores de los parámetros para cada una de las sub fallas se muestra en el ANEXO I y el ANEXO II.

En la simulación numérica de la propagación e inundación del tsunami, la línea marea es definida de acuerdo a la condición inicial del tsunami, Figura 148 y Figura 149. Esto significa que de acuerdo a este análisis, el nivel de la marea en la costa estaría descendiendo, lo que comúnmente es llamado “el retroceso del mar”, como condición inicial del tsunami y como una señal de alerta de la venida del tsunami.

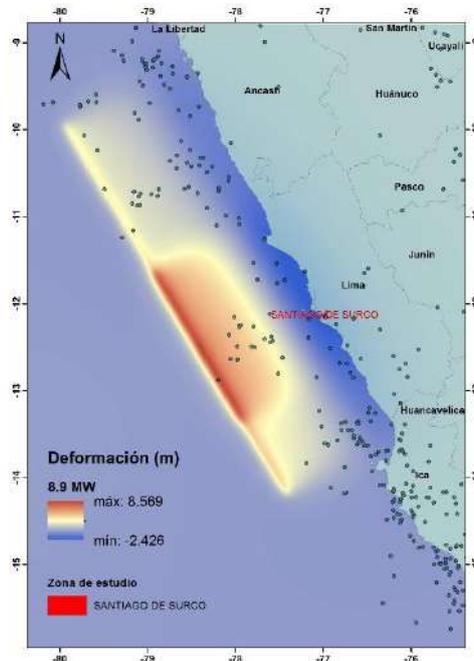
Figura 149. Deformación inicial de la superficie del fondo del océano para el sismo de Mw 8.9. Los puntos representan la sismicidad histórica.

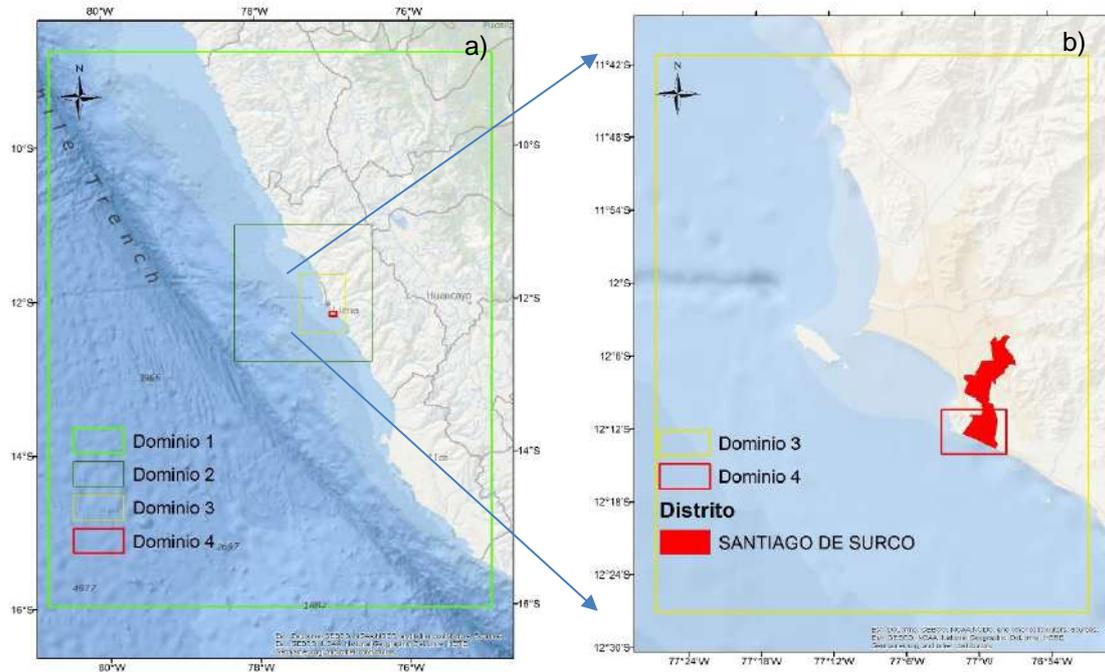
Figura 150. Dominios utilizados en la simulación numérica, a) Distribución de los 4 dominios, b) Detalle del área para el análisis de inundación. (Mapa base: Fuente GEBCO y NOAA)

La propagación e inundación fueron calculadas usando TUNAMI-N2 en el sistema de coordenadas UTM utilizando el datum WGS84, Zona 18S y el área de cálculo fue dividida en cuatro dominios o regiones, donde los dominios se conectan unos a otros usando el sistema de mallas anidadas. Estos dominios se pueden ver en la Figura 150.

En esta etapa se utilizó la batimetría obtenida por la DHN (Dirección de Hidrografía y Navegación) mediante los Portulanos y cartas de Recalada, interpolados hasta 15 metros. Así también, la topografía fue obtenida utilizando un servicio de Google maps para obtener la elevación e integrada con la información obtenida del Shuttle Radar Topography Mission (SRTM), esta última fue descargada con una resolución espacial de 90 metros y fue interpolada hasta los 15 metros, la Tabla 6 detalla dónde se usó la batimetría y topografía para cada dominio, siendo el dominio 4 el usado para el análisis de inundación, en la Figura 150 (b) se observa la extensión de este dominio.

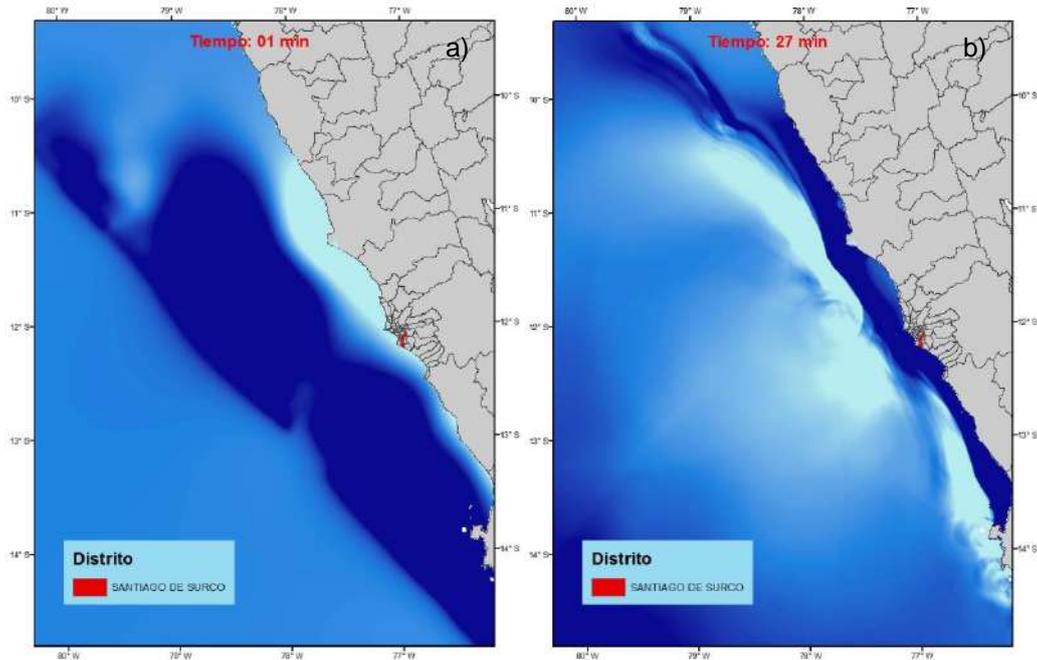
Figura 151. a) y b) Capturas instantáneas de la propagación del tsunami, donde el color azul representa el desplazamiento vertical positivo y el color celeste el desplazamiento vertical negativo de la superficie del océano para el escenario de 8.8 Mw.

La Figura 151 muestra el escenario de la propagación de las olas para los tiempos (a) de 1 minuto y (b) el tiempo de arribo de la primera ola a la costa (minuto 27). También se muestran las amplitudes de la ola versus el tiempo transcurrido después de haberse iniciado el tsunami para los diferentes escenarios sísmicos, estas señales fueron registradas por las estaciones mareográficas virtuales ubicadas en la zona costera adyacente a las rutas de evacuación en caso de tsunami.

Además, la Figura 151 (a) muestra la distribución espacial de la condición inicial del tsunami calculado para un sismo de magnitud  $M_w=8.8$ , donde las zonas en azul representan el desplazamiento vertical positivo del mar y las zonas en celeste el desplazamiento vertical

negativo (b) muestra la propagación del tsunami 27 minutos después de iniciado el evento sísmico. En esta figura se observa el arribo de la primera ola a la costa.

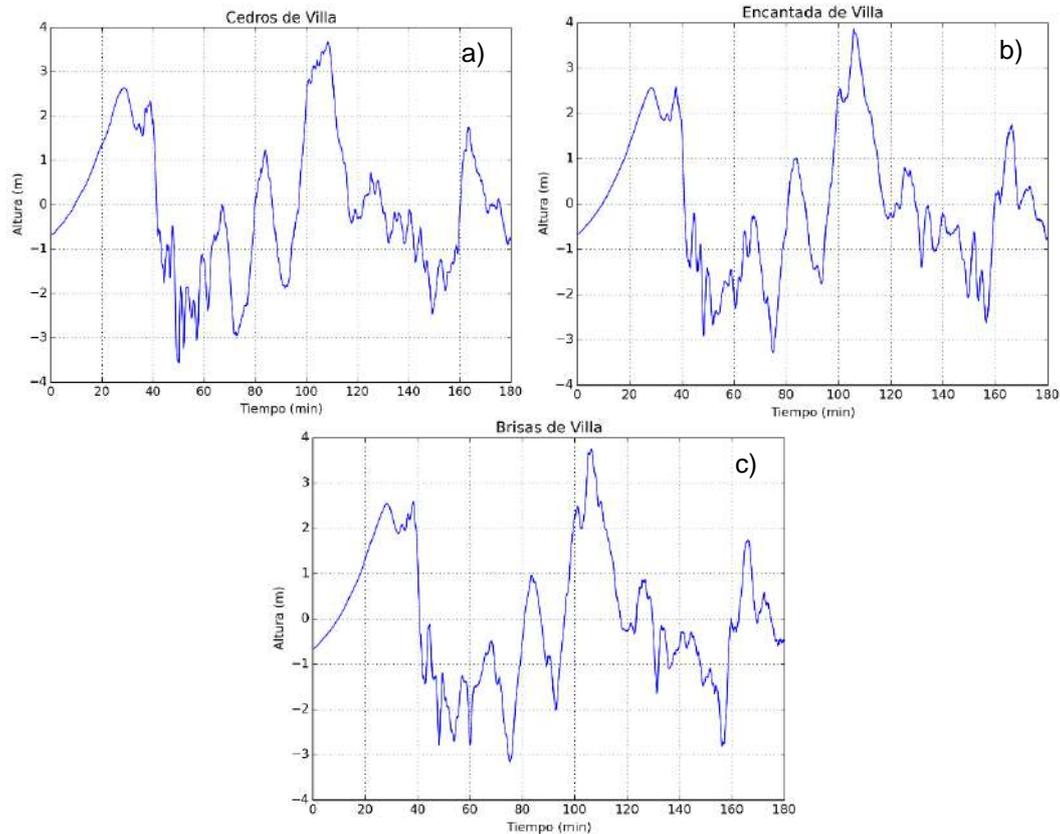
Figura 152. Señal sintética del tsunami para el escenario de  $M_w = 8.8$  en las costas de: a) Cedros de Villa, b) Encantada de Villa c) Brisas de Villa

La Figura 152 muestra como varia la amplitud en el transcurso del tiempo. Esta es una representación sintética del tsunami registrado en tres puntos cercanos a las zonas urbanas de Cerros de Villa, Encantada de Villa y Brisas de Villa, a lo largo de la costa de Santiago de Surco, estas señales son el resultado de la sustracción de la señal astronómica de la señal mareográfica sintética del tsunami, la señal del tsunami muestra que en este escenario la primera ola arriba a Surco aproximadamente 27 minutos después del evento sísmico, alcanzando su máxima altura de 4.0 metros a los 115 minutos, ver ANEXO III. Instante de máxima inundación para el evento de 8.8 Mw..

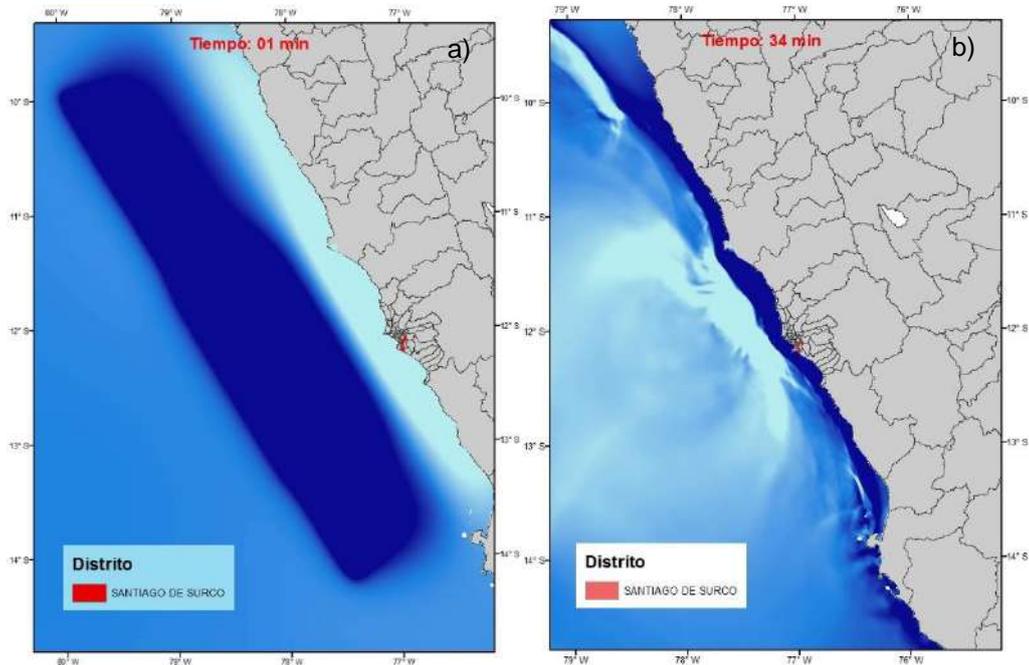
Figura 153. a) y b) Capturas instantáneas de la propagación del tsunami, donde el color azul representa el desplazamiento vertical positivo y el color celeste el desplazamiento vertical negativo de la superficie del océano para el escenario de 8.9 Mw.

La Figura 153, a) muestra la distribución espacial de la condición inicial del tsunami calculada para un sismo de magnitud  $M_w = 8.9$ , donde las zonas en azul representan el desplazamiento vertical positivo del mar y las zonas en celeste el desplazamiento vertical negativo, b) muestra la propagación del tsunami 34 minutos después de iniciado el evento sísmico. En esta figura se observa el arribo de la primera ola a la costa.

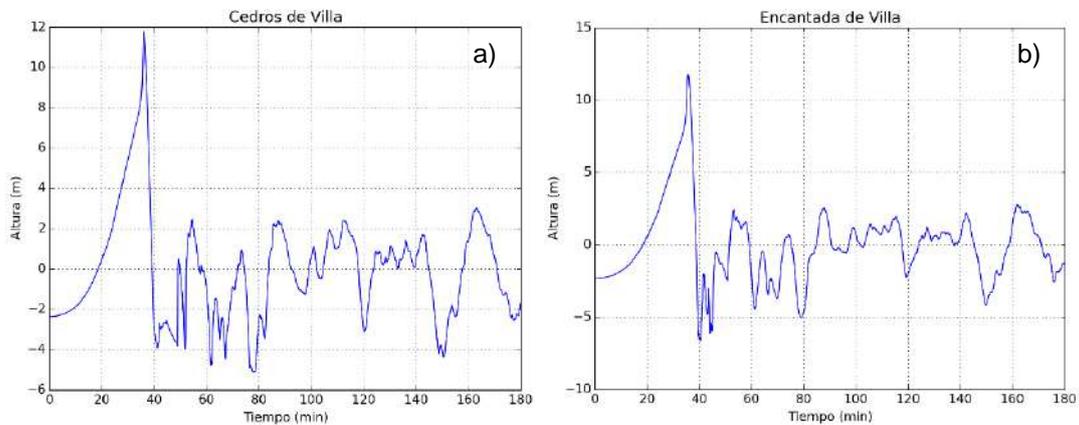
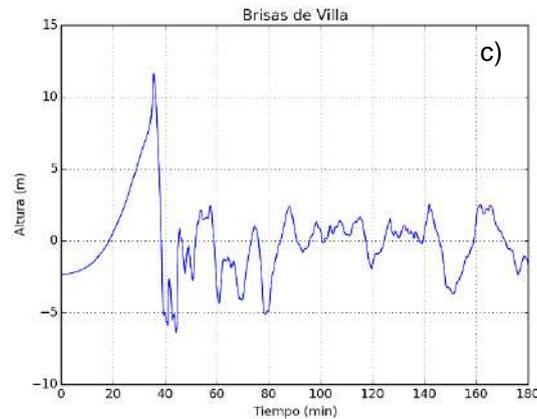
Figura 154. Señal sintética del tsunami para el escenario de  $M_w = 8.9$  en las costas de: a) Cedros de Villa, b) Encantada de Villa c) Brisas de Villa.

La Figura 154 muestra como varía la amplitud en el transcurso del tiempo. Esta es una representación sintética del tsunami registrado en tres puntos cercanos a las zonas urbanas de Cerros de Villa, Encantada de Villa y Brisas de Villa, a lo largo de la costa de Santiago de Surco, estas señales son el resultado de la sustracción de la señal astronómica de la señal mareográfica sintética del tsunami, la señal del tsunami muestra que en este escenario la primera ola arriba a Surco aproximadamente 34 minutos después del evento sísmico, alcanzando su máxima altura de casi 12.0 metros aproximadamente a los 40 minutos, ver ANEXO IV.

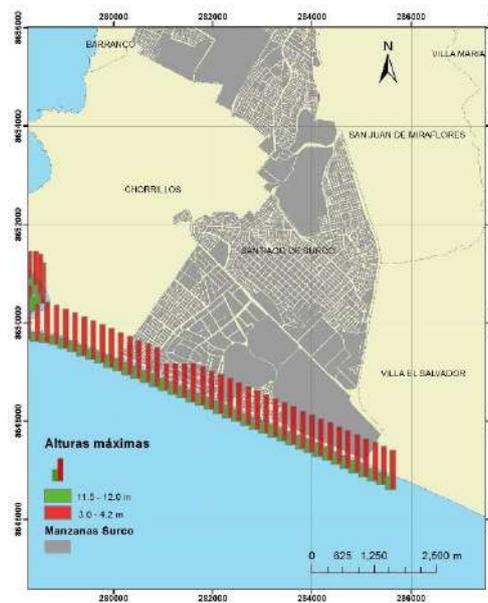
Figura 155. Alturas de olas máximas a lo largo de la costa de Santiago de Surco. Las barras verdes y rojas representan las alturas máximas de olas en la costa para los escenarios de Mw 8.8 y Mw 8.9 respectivamente.

La Figura 155 muestra las alturas máximas de olas esperadas producto del tsunami a lo largo de la costa de Santiago de Surco, de acuerdo a esta figura, se ve la marcada diferencia de alturas de ola entre un evento y otro, con alturas de ola de hasta 4.2 m para el evento de 8.8 Mw y hasta de 12.0 m para el sismo de 8.9 Mw. Así también en la Figura 156 se muestra el gráfico de las alturas de ola a lo largo de la costa para ambos eventos.

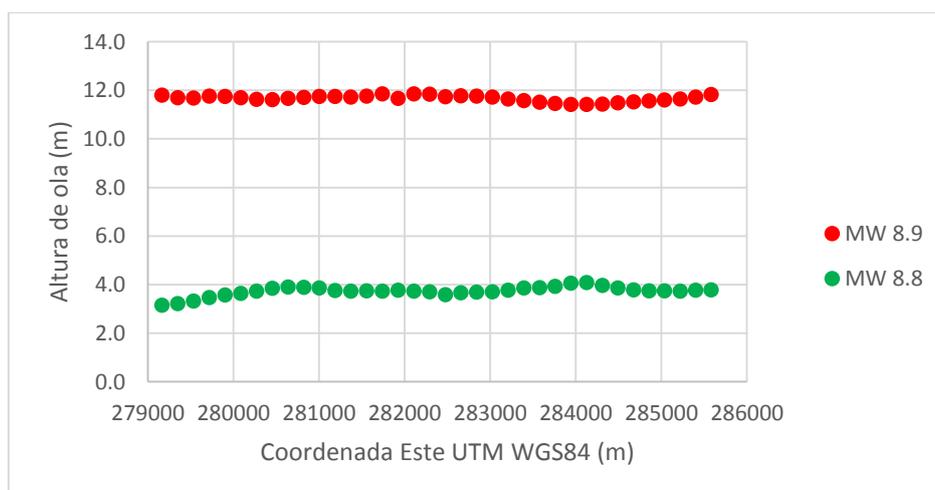
Figura 156. Alturas máximas de ola a lo largo de la costa de Santiago de Surco, de Oeste a Este.

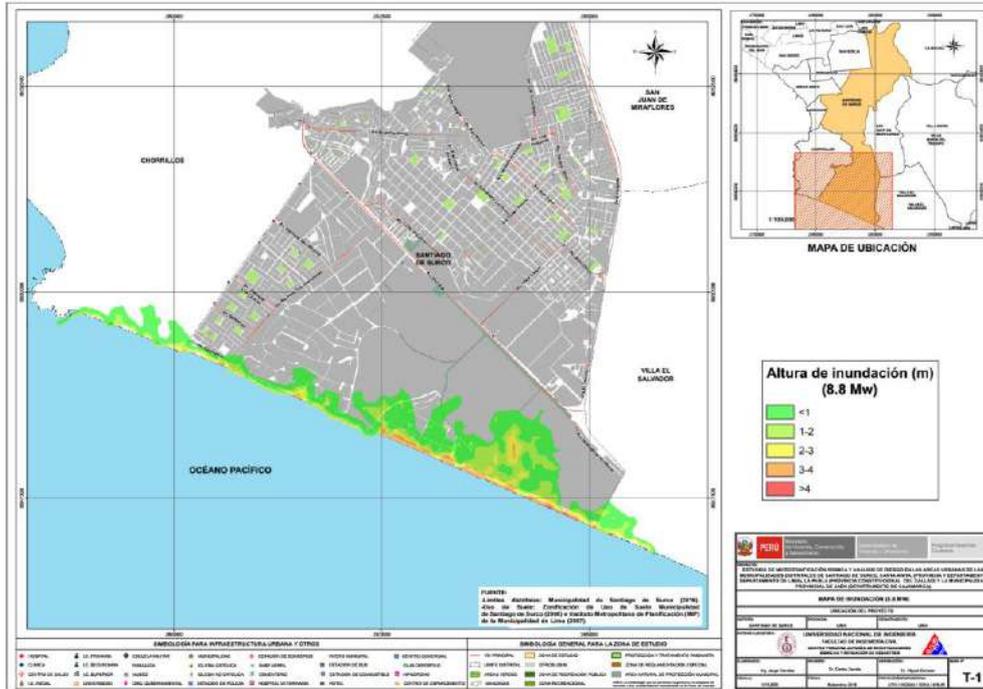
Figura 157. Alturas de inundación para Santiago de Surco con el escenario sísmico de magnitud 8.8 Mw.

Así como se obtienen las alturas máximas en las costas también se elaboraron mapas con las alturas de inundación para el área de estudio y los resultados se muestran en la Figura 157 y Figura 158 para los eventos de magnitudes 8.8 Mw y 8.9 Mw respectivamente.

En la Figura 157 se puede apreciar que para el evento sísmico de magnitud 8.8 Mw los valores de inundación máximos alcanzan los 4 metros de altura y el tsunami inunda hasta 500 metros tierra adentro.

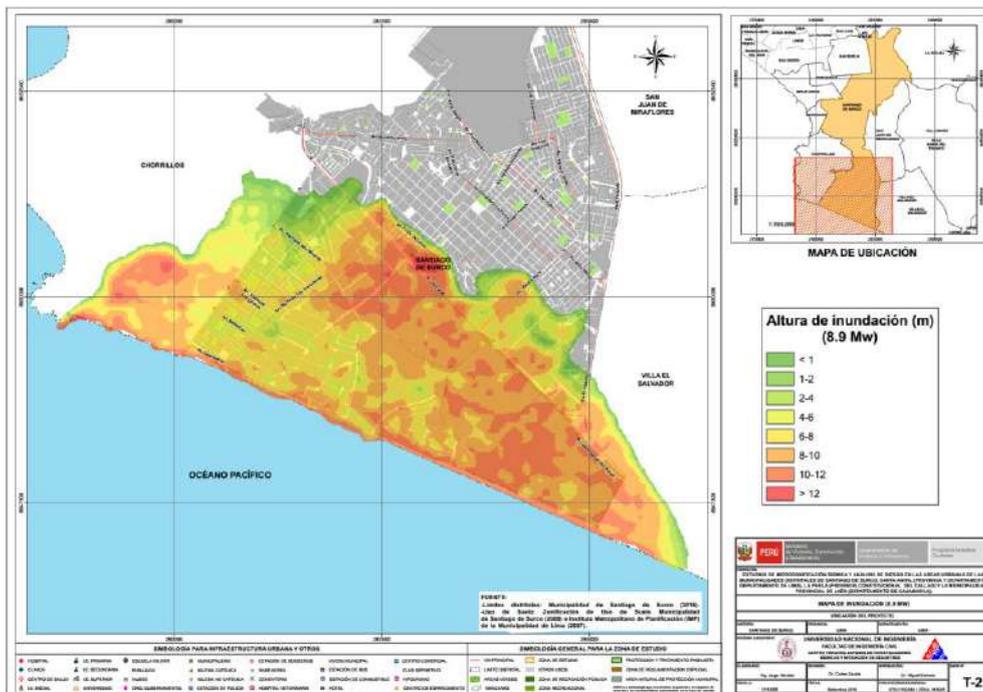
Figura 158. Alturas de inundación para Santiago de Surco con el escenario sísmico de magnitud 8.9 Mw.

Para el evento más crítico de 8.9 Mw. (Figura 158), los niveles de inundación son mucho mayores alcanzando alturas de hasta 12 metros y llegando a inundar cerca de 2.5 km tierra adentro, esto debido a la topografía plana que se tiene en el distrito.

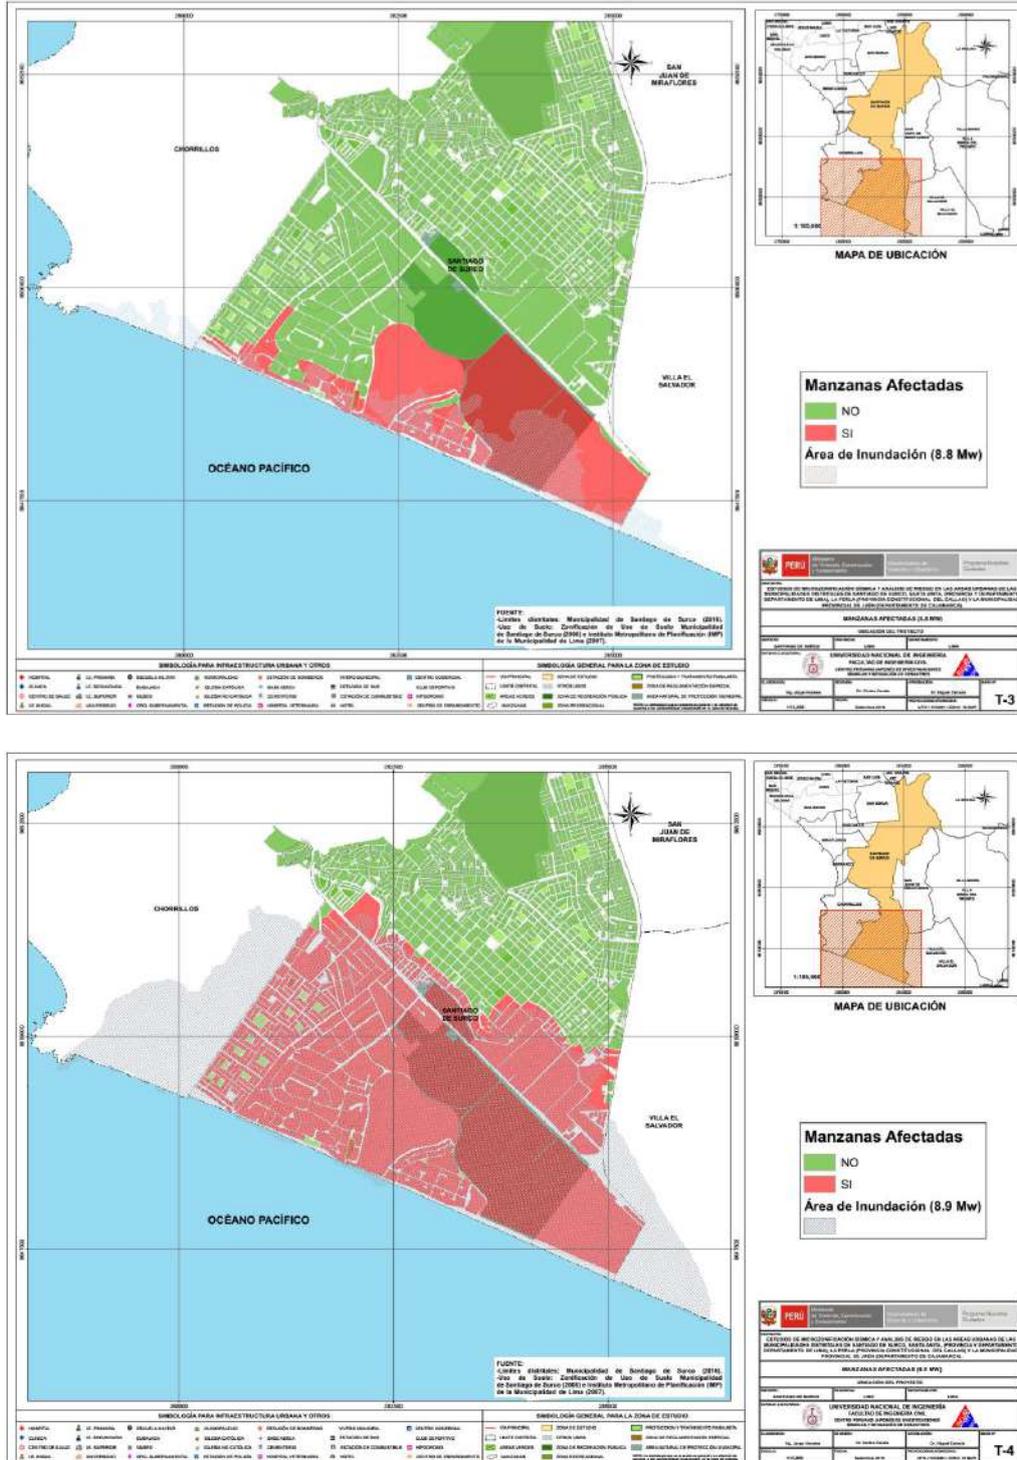
Figura 159. Manzanas afectadas por la inundación por el evento sísmico de 8.8 Mw (arriba) y por el de 8.9 Mw (abajo).

Las posibles manzanas afectadas para ambos escenarios se muestran en la Figura 159.

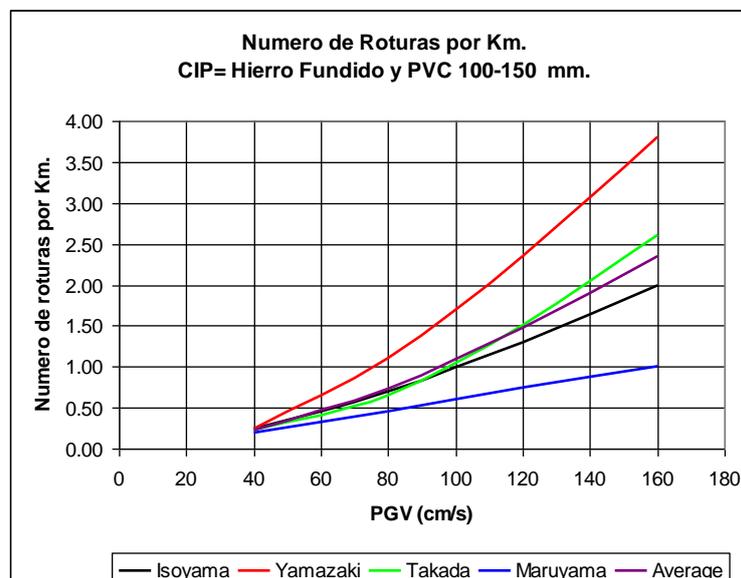
Figura 160. Roturas por Km en tubos CIP y PVC.

La Figura 160 muestra las relaciones presentadas por diversos autores para determinar el número de roturas por kilómetro de tubería de hierro fundido y PVC en función de la velocidad máxima del suelo (PGV) alcanzada durante el sismo de diseño en la zona donde se encuentran. Utilizando los datos de estos autores es posible elaborar una curva promedio, la cual se indica con la leyenda "Average" en el gráfico. Para llevar a cabo el cálculo del número de roturas en las tuberías, se ha considerado la curva de Isoyama, ya que esta curva se encuentra cercana a la curva promedio, adicionalmente se ha considerado la curva de valores máximos (Yamazaki), que se presenta en la Figura 162, para mostrar un escenario más desfavorable.

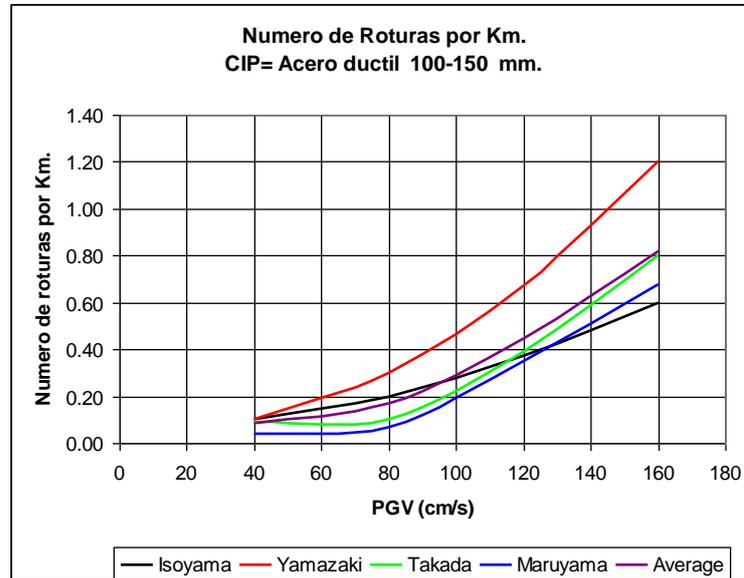
Figura 161. Roturas por Km en tubos de acero dúctil.

En forma similar, a los materiales presentados anteriormente, la Figura 161 presenta las relaciones desarrolladas por diversos autores para la estimación de la tasa de daño por kilómetro en tuberías de hierro dúctil. Utilizando estos datos se construye una curva promedio (“Average”) la que es presentada en este gráfico.

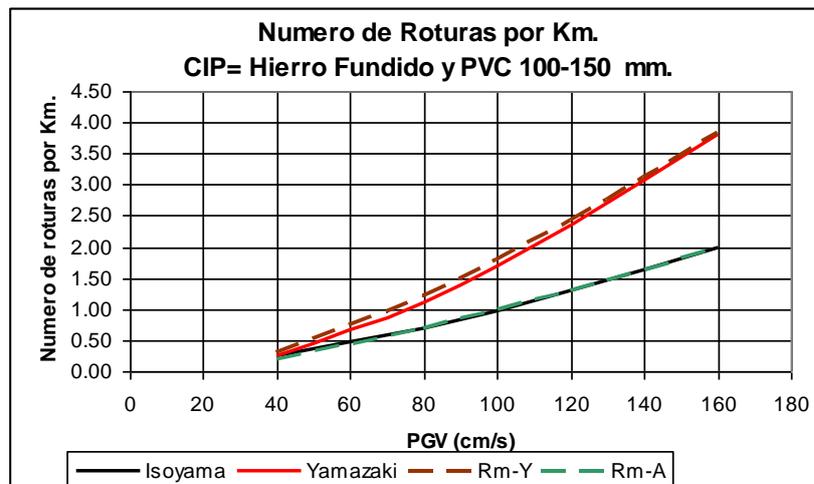
Figura 162. Curvas extremas de tasa de daño en CIP y PVC.

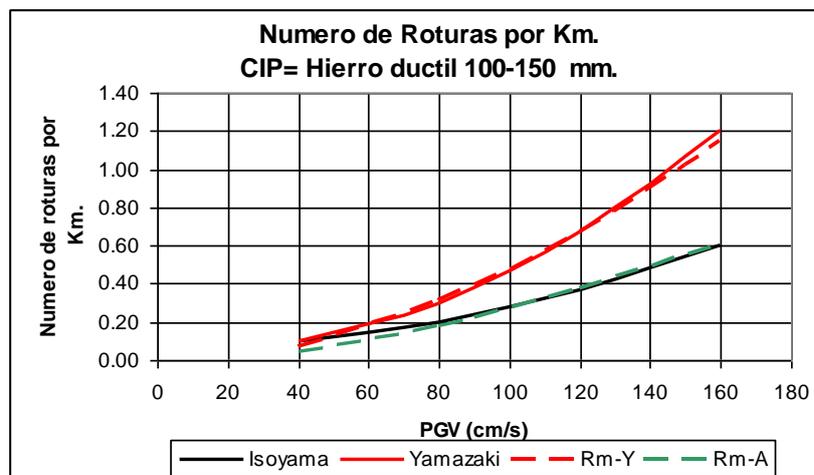
Figura 163. Curvas extremas de tasa de daño en tubería de hierro dúctil.

Usando un procedimiento similar al presentado anteriormente, en la Figura 163 se muestra las curvas de máximo valor y valor más cercano al promedio en el caso de tubería de acero dúctil. Considerando la curva de Isoyama y la curva de Yamazaki, es posible expresar mediante un análisis de regresión de los datos, el número de roturas de tuberías de acero dúctil por Kilómetro que serían afectadas por un sismo severo mediante la siguiente expresión que presenta la regresión en datos de Isoyama:

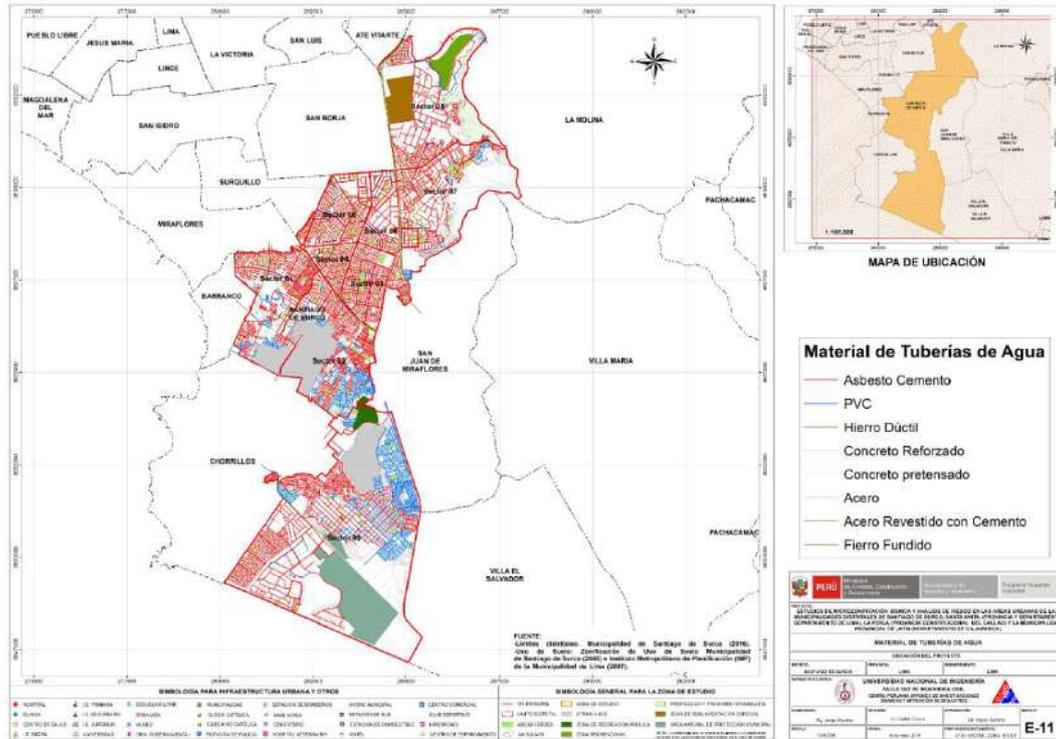
Figura 164. Mapa de Tipos de Tubería en distrito de Santiago de Surco.

Tabla 11. Tipo de tuberías de agua en el distrito de Santiago de Surco.

Material	Tipos de Diámetros	Diámetro (mm)	Diámetro frecuente (mm)	Long. Total (m)	%	Rot/km Yamazaki	Rot/km Isoyama
Asbesto cemento	12	37.50 – 1000	100	590,906.22	74.7%	0.743163	0.689887
Hierro dúctil	17	150 – 1600	350	24,577.14	3.1%	0.275698	0.193399
PVC	18	18.75 – 400	110	155,140.32	19.6%	0.898356	0.806153
Concreto Reforzado	3	250 – 500	250	3,079.59	0.4%	0.245024	0.178406
Acero revestido con cemento	1	1400	1400	1,242.64	0.2%	0.237875	0.174794
Acero	2	150 – 250	150	283.41	0.0%	0.273622	0.192854
Fierro Fundido	7	50 – 300	75	9,066.03	1.1%	0.246018	0.178917
Concreto pretensado	1	900 – 1400	1000	7,073.18	0.9%	0.271705	0.191601
			Long. Total	791,368.53

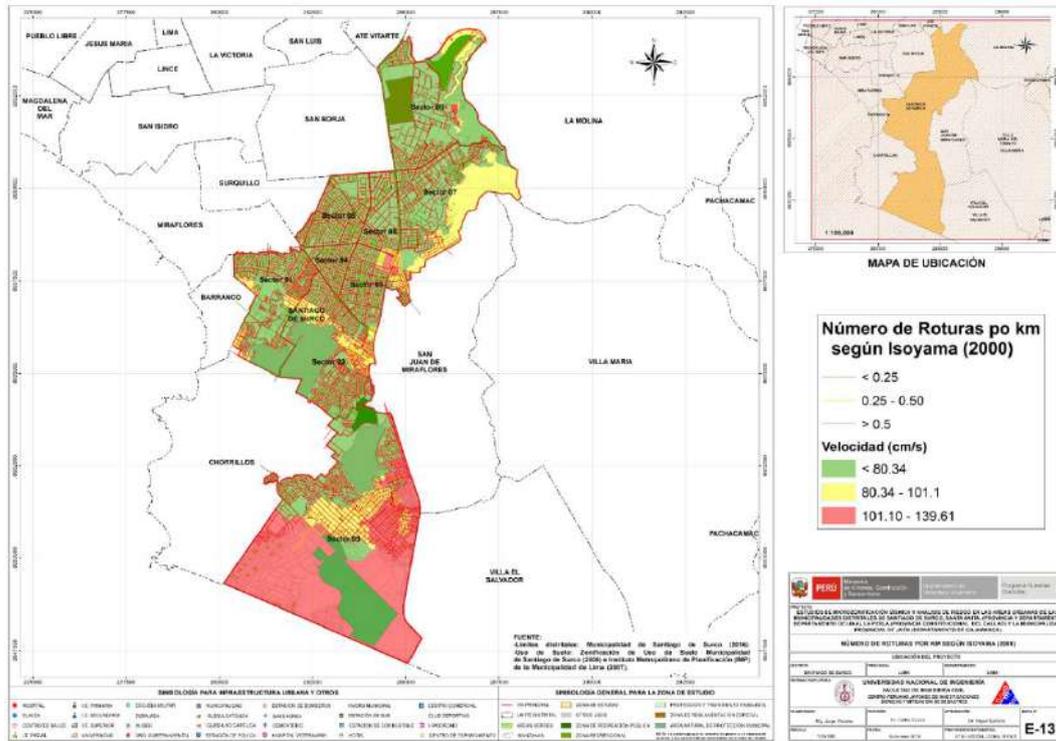
Figura 166. Roturas por criterio de Isoyama (2000).

Considerando los criterios de evaluación de Yamazaki e Isoyama, se evaluó el número de roturas por kilómetro de tubería para cada tipo de material. Basado en esta aproximación es posible conocer el número de roturas total sobre las líneas de conducción de agua, para ambos criterios. Puede leerse que bajo el criterio de Yamazaki se obtiene un mayor número de roturas que al usar el criterio de Isoyama. En el mapa E-12 (Figura 165) y el mapa E-13 (Figura 166) se presentan los daños probables según la metodología de Yamazaki e Isoyama, respectivamente y en la Tabla 11 se presenta un resumen de los resultados.

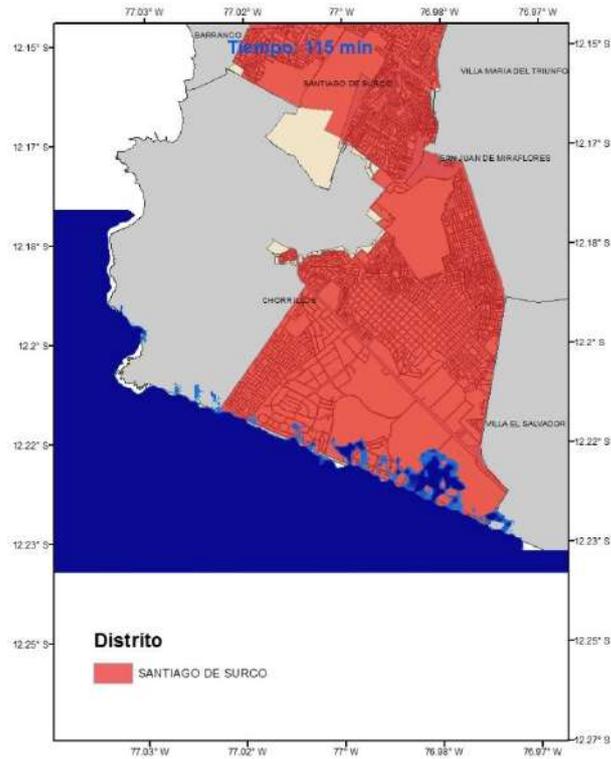
ANEXO III. Instante de máxima inundación para el evento de 8.8 Mw.

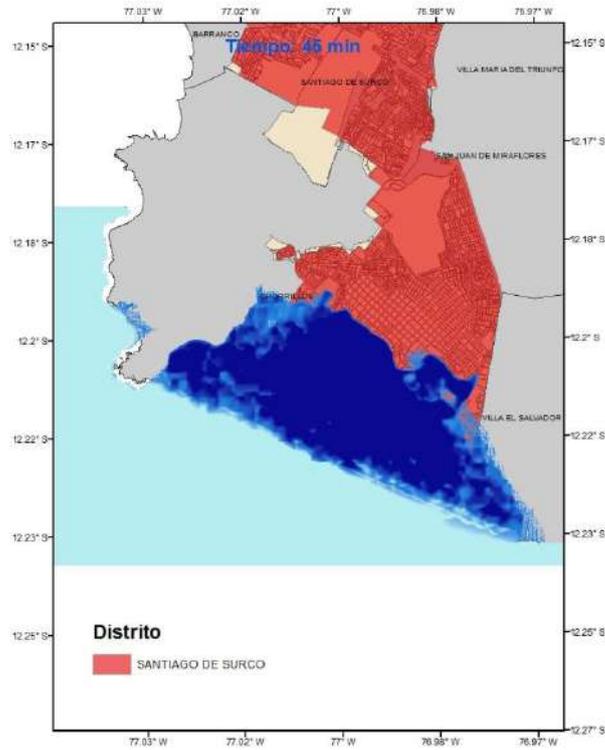
ANEXO IV. Instante de máxima inundación para el evento de 8.9 Mw.
